**Kvalitetsvurdering av kulverter  
i plast, stål og betong**

Quality evaluation of culverts  
made of plastic, steel and concrete

Universitetet for miljø- og biovitenskap  
Norwegian University of Life Sciences

Institutt for Naturforvaltning  
Mastergradsoppgave 30 stp. 2006

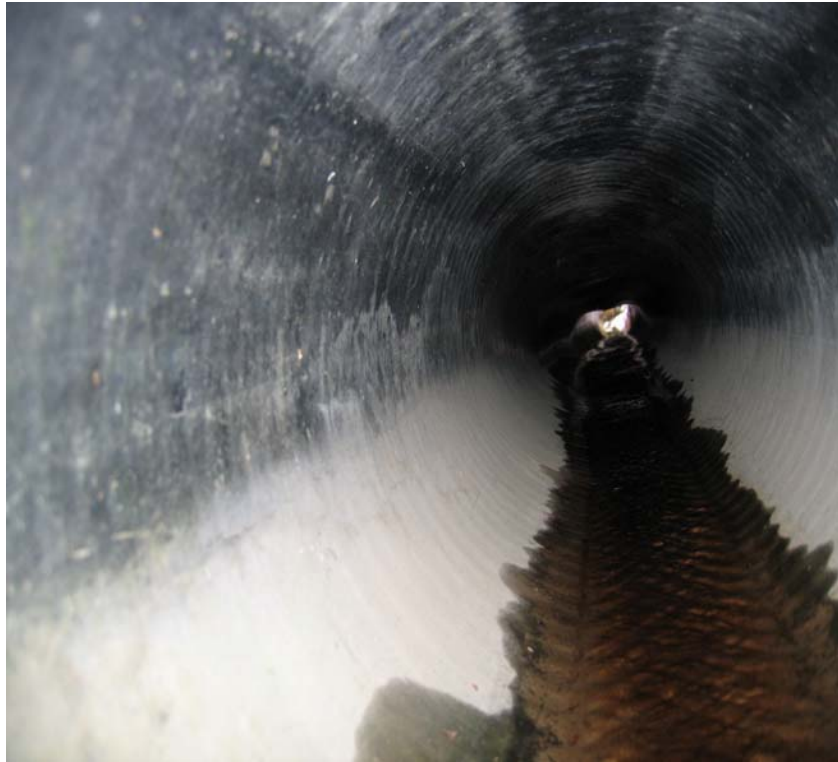
Sammentrykning er en skade som vi ser forekommer hyppigst på plastkulverter. Dette skyldes at plastkulvertene har mye mykere vegger enn både plast- og stålkulverter. Det er meget viktig at overbygningens høyde er tilfredsstillende og at massene i den er korrekte for å unngå sammentrykning. Og hvis noe av dette ikke er tilfredsstillende vil det lettest oppstå skader på plastkulverter fordi disse har mykest vegger. Sammentrykning er heller ikke uvanlig på stålkulverter. Men det ser ut til at disse tåler mer påkjenning før de blir sammentrykte. Dette fordi de har stivere vegger enn plastkulvertene. En ting som skiller betongkulvertene fra stål- og plastkulvertene er det at både stål- og plastkulvertene har elastiske vegger. Dette har ikke betongkulvertene. Betongkulvertene vil tåle belastninger helt til de knuses, de vil ikke bli sammentrykket. Men jeg har valgt å registre betongkulverter som har knust på en slik måte at det er naturlig å tro at de har blitt utsatt for samme krefter som ville ha ført til sammentrykning på plast- eller stålkulvertene som sammentrykning også for betongkulvertene. Bildet 1 viser en plastkulvert som har blitt sammentrykket.

**Bilde 1 viser en plastkulvert som er sammentrykket, man kan se dette ved å se at lysningen i utløpet ikke er rund, men sammentrykket eller oval.**

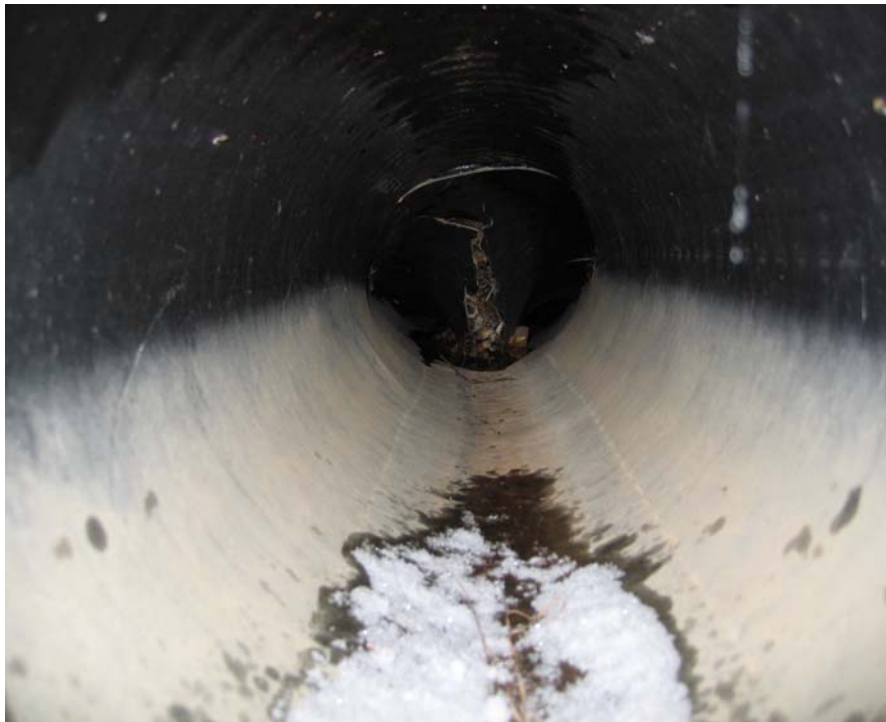
Punktering er en skade som skjer ved at man får en stor belastning på et punkt på kulverten, og dermed vil kulverten tilslutt punktere på dette stedet. Denne skaden er i følge undersøkelsen mest utbredt blant betong- og plastkulvertene. Årsaken til dette er trolig at betongkulverter ikke har elastiske vegger, slik at de vil lettere punkteres enn i stedet for å bli sammentrykket på det punktet som blir utsatt for belastning. Plastkulverter har elastiske vegger, men veggene er i tillegg mye skjørere enn det de er i stålkulvertene. Stålkulvertene kommer best ut med ingen punktering i noen av periodene. Bilde 2 viser en plastkulvert som har punkter.

**Bilde 2 viser en plastkulvert som har blitt punktert. Man kan se at det har vært en punktblastning der punkteringen har oppstått fordi kulverten ikke er sammentrykket.**

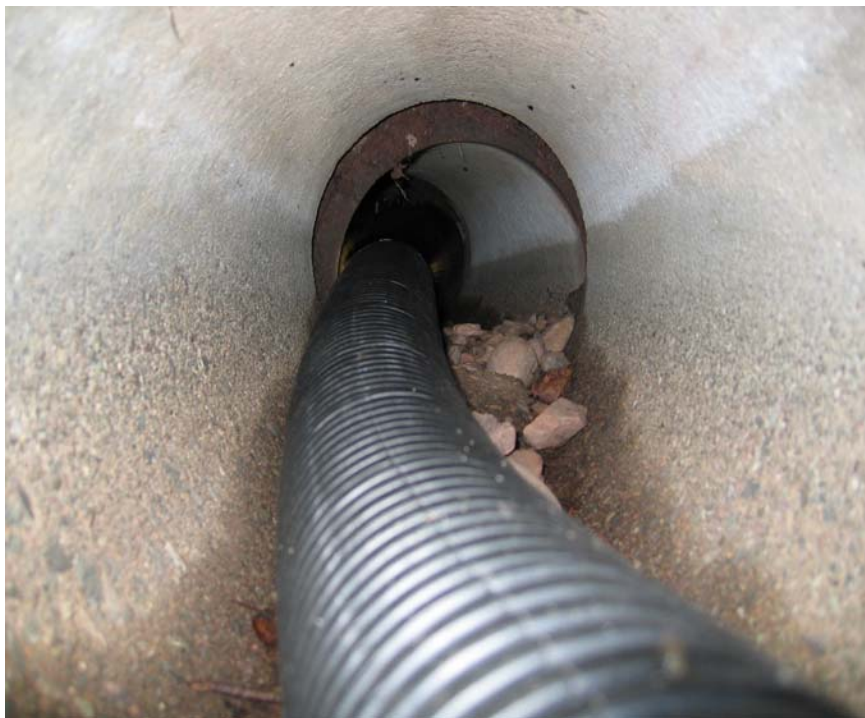
Årsaken til at kulverter glir fra hverandre er trolig en kombinasjon av at det har blitt brukt feil masser rundt kulverten. Masser som er telefarlige med høyt vanninnhold. Når telen kommer og går i disse massene vil det føre til bevegelse i massene som igjen fører til bevegelse i kulvertene som resulterer i at de glir fra hverandre. (<http://www.basal.no> 2005). Det som skjer når kulvertene først har glidd fra hverandre er at man får vann inn i veikroppen som vil arbeide i massene og vaske ut deler av massene som igjen vil føre til større deformasjoner av kulverten. Samtidig vil kapasiteten til å transportere vann gjennom kulverten reduseres.

**Bilde 3 viser en betongkulvert med tinerør som har glidd fra hverandre. Det er ikke vanskelig å tenke seg at denne kulverten transporterer mindre vann enn en som er hel.**

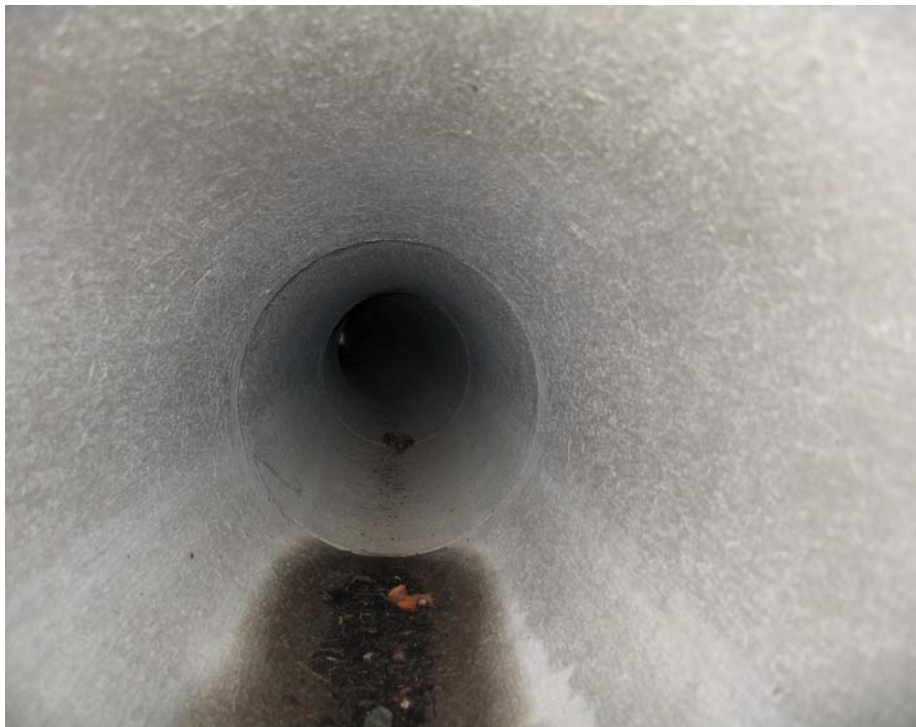
Problemet med at kulverter buer seg er at hastigheten på vanntransporten vil minke betraktelig, og i noen tilfeller vil ikke kulverten kunne transportere vann i det hele tatt lenger. Jeg har registrert kulverter som er buet både horisontalt og vertikalt. At en kulvert er buet vertikalt er helt klart mest alvorlig. I ekstreme tilfeller vil dette føre til at kulverten ikke kan transportere vann lenger. Dette skjer ved at man enten får inn- og utløpet av kulverten mye høyere enn resten av kulverten. (Med andre ord at kulverten er buet som en U). Det kan føre til at det blir stående vann inne i kulverten, og dette vil fungere som en vannlås. Noe som resulterer i at kulverten ikke lenger kan transportere vann. Det samme vil skje hvis kulverten buer seg andre veien. (Altså som en omvendt U). Da vil heller ikke kulverten klare å drenere grøfta fordi vannstanden i grøfta står høyere enn høyeste punktet på den buede kulverten. At kulverten buer seg horisontalt er ikke så alvorlig, dette vil kun føre til at hastigheten på transporten av vann gjennom kulverten vil reduseres. Dette blir først et problem ved store vannføringer. Bilde 4 viser en betongkulvert som er buet horisontalt.

**Bilde 4** Bildet viser en betongkulvert som er buet horisontalt. Man kan så vidt skimte lyset fra utløpet i enden av kulverten.

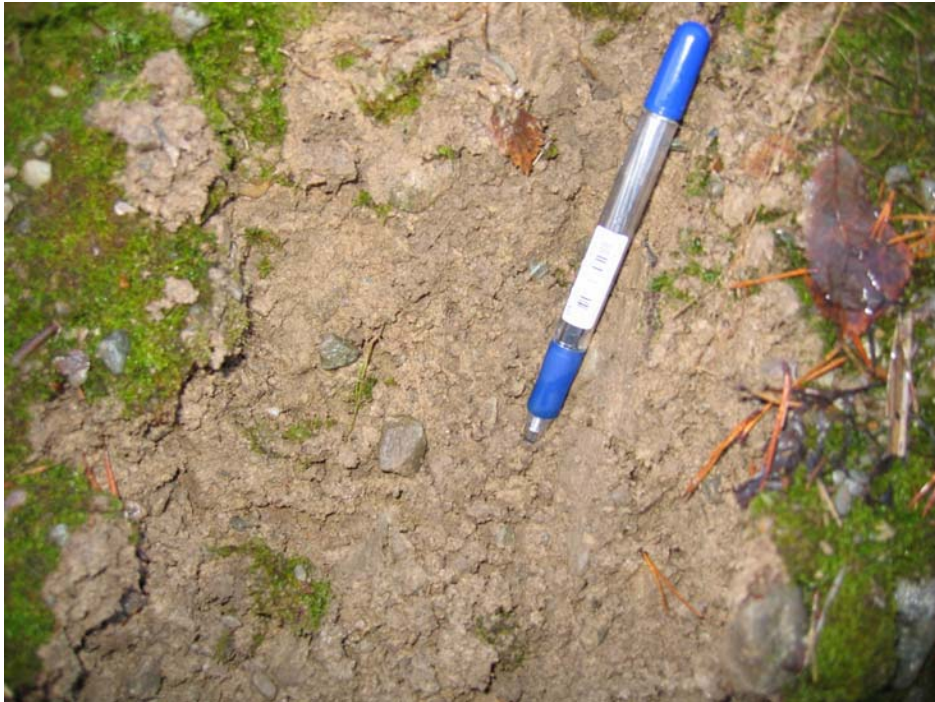
Bilde 5 viser massene som er benyttet i overbygningen på en betongkulvert.

**Bilde 5 viser massene som var benyttet i overbygningen over en betongkulvert. Massene hadde et stort silt innhold og kan karakteriseres som telefarlige.**
