OPTIMALE BROLØSNINGER PÅ SKOGBILVEGER

OPTIMAL BRIDGE CONSTRUCTIONS FOR  
FOREST TRUCK ROADS

FREDRIK CLARIN LØVENSKIOLD

UNIVERSITETET FOR MILJØ- OG BIOVITENSKAP  
INSTITUTT FOR NATURFORVALTNING  
MASTEROPPGAVE 30 STP. 2006

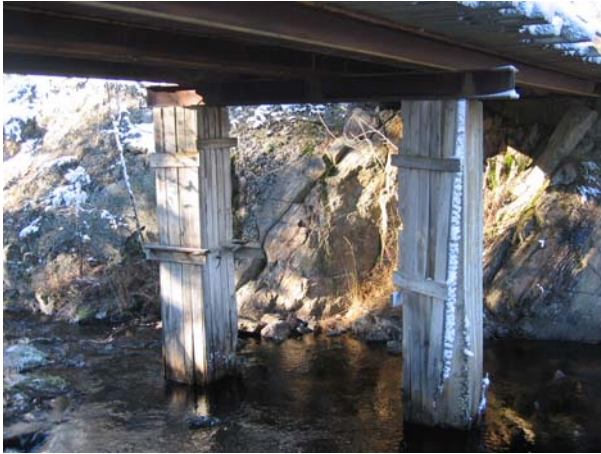
*Bilde 1: Eksempel på pilar  
(Fredrik C. Løvenskiold 2006)*

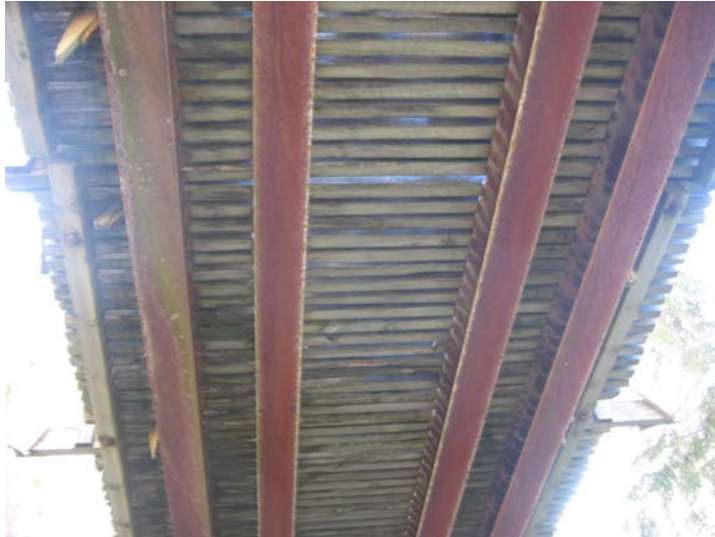
*Bilde 2: Eksempel på hovedbæresystem og sekundærbæresystem (Fredrik C. Løvenskiold 2006)*

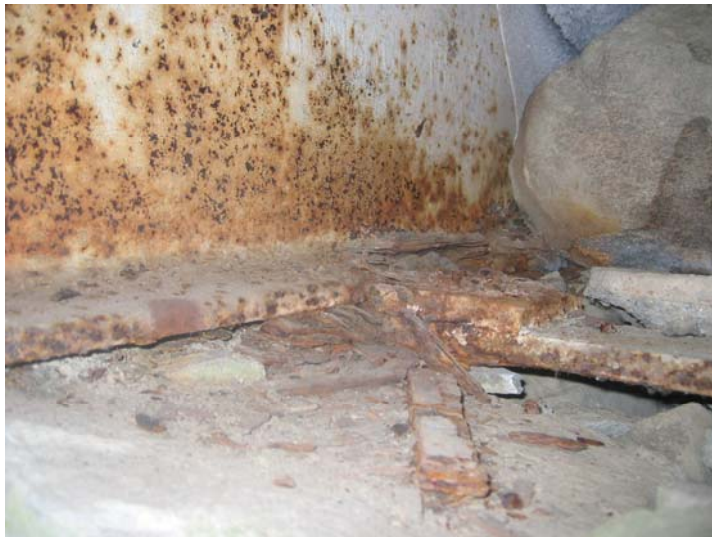
*Bilde 3: Korrosjon som har oppstått i sveiseforbindelse  
(Fredrik C. Løvenskiold 2006)*

Sveiseforbindelser er et meget utsatt punkt, dette fordi det oppstår en omstrukturering av stålet under sveiseprosessen, se bilde 3. Denne prosessen er veldig ømfintlig for korrosjon. Knutepunkter er områder hvor det ofte benyttes bolter, skruer eller tømmerbindere (S.K.I. 2003). Tømmerbindere er store kramper som lages av armeringsjern. De er som regel 25 – 30 cm lange og har en vinkelspiss i hver ende som er ca 6 – 7 cm lange. Disse bankes inn i treverket for å holde for eksempel jernbanesviller sammen. I forbindelsespunktene for eventuelle tømmerbindere, bolter eller skruer kan det samle seg vann og over tid vil dette føre til korrosjonsangrep.

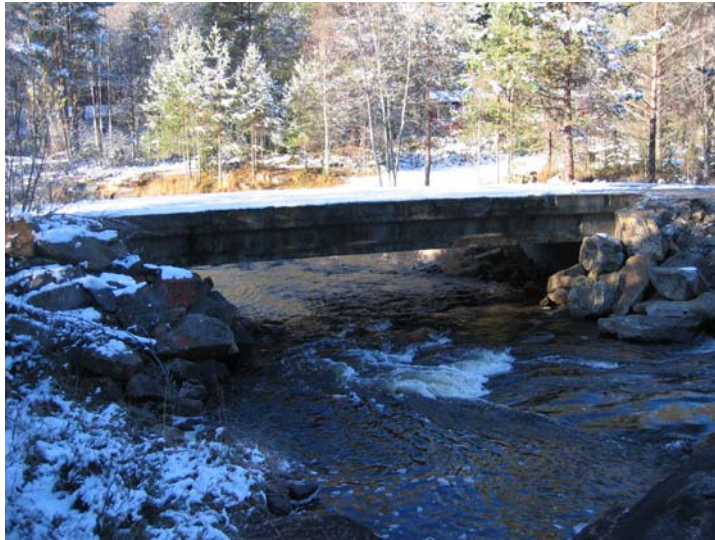
*Bilde 4: Bro 1, prefabrikerte betongbjelker med betongplate (Fredrik C. Løvenskiold 2006)*

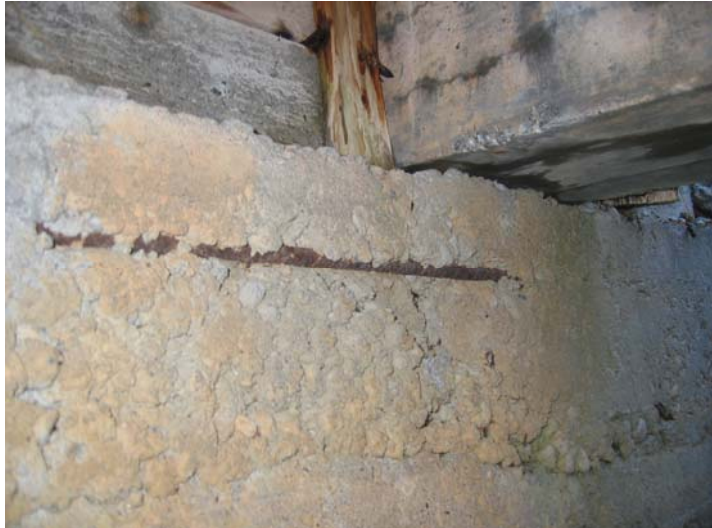
Broen er i bra forfatning, bortsett fra noen sprekker i landkar og bjelker. Det finnes også enkelte støpesår i landkarene, og det er flere steder hvor overdekningen er for tynn slik at armeringen kommer til syne. Dette bør utbedres, se bilde 5.

*Bilde 5: Støpesår og for liten overdekning. Det resulterer i korrosjon på armeringen (Fredrik C. Løvenskiold 2006)*

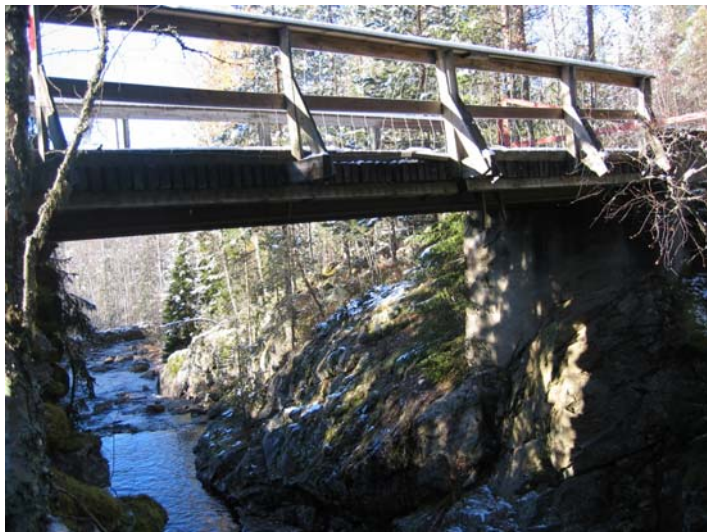
*Bilde 6: Bro 2, H – bjelker av stål med tredekke (Fredrik C. Løvenskiold 2006)*

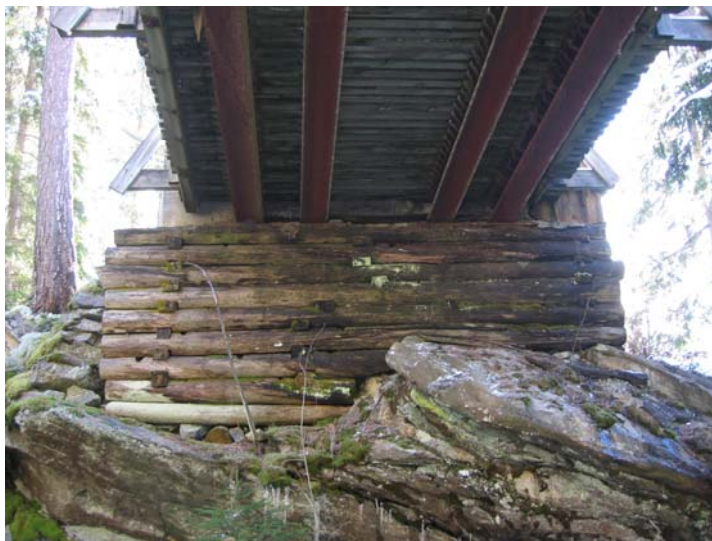
Landkaret på den ene siden er av støpt betong på fjell, mens på den andre siden er det satt opp en støttevegg av rundvirke og fylt stein bak. Rundvirke er tømmer som bare er kappet i passende lengder, men ikke behandlet på noen annen måte. Det sier seg selv at levetiden for dette virket blir kort. Rundtømmeret er angrepet av råte, og det kan være fare for at bakfyllingsmaterialet trenger seg gjennom støtteveggen, se bilde 7. Rekkverket og hjulavviser er også angrepet av råte. Det er ytterst sjelden at det finnes både rekkverk og hjulavviser på samme konstruksjon, men i dette tilfellet bør det være slik da det er forholdsvis høyt fall ned til elven. Selve hovedbæresystemet virker solid, men landkaret av stein og rundvirke bør absolutt revurderes.

*Bilde 7: Landkar av rundvirke med bakfylling  
(Fredrik C. Løvenskiold 2006)*

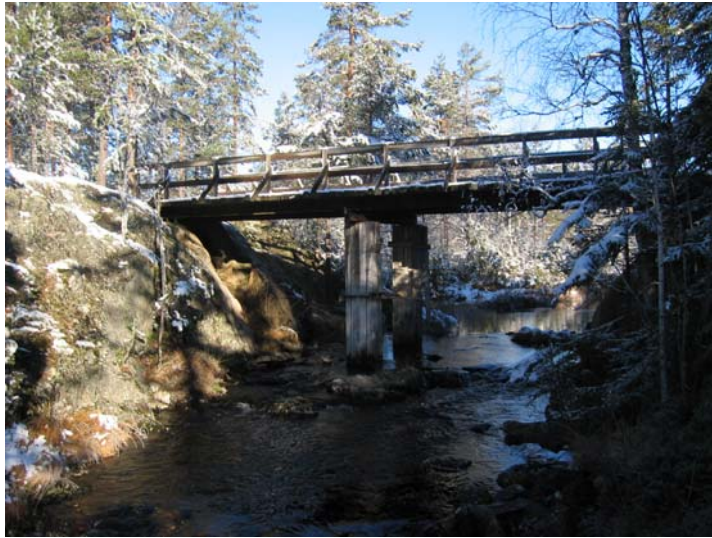
*Bilde 8: Bro 3, H – bjelker av stål med tredekke  
(Fredrik C. Løvenskiold 2006)*

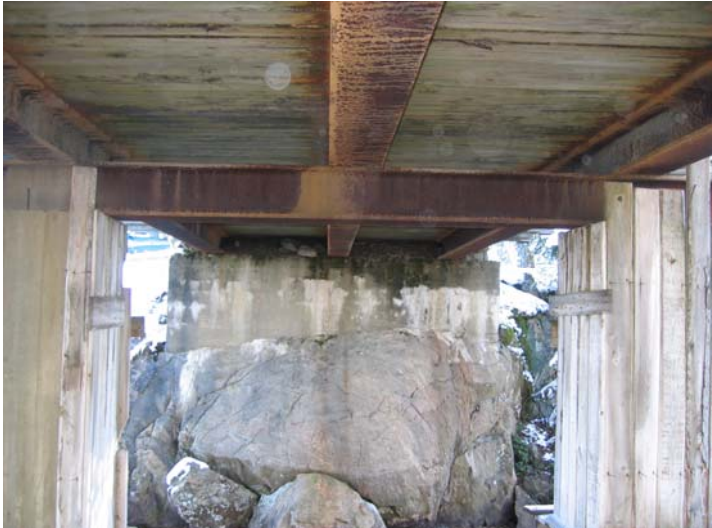
Pilarene i elveleiet er fortsatt dekket av forskaling, og disse bør vurderes med tanke på undergraving.

*Bilde 9: Hovedbæresystem med opplagring på pilarer  
(Fredrik C. Løvenskiold 2006)*

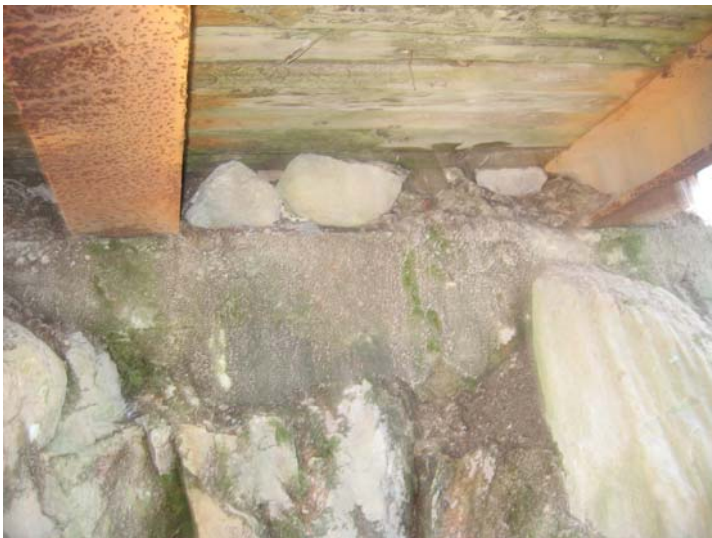
*Bilde 10: H – bjelkene ligger i kontakt med jord  
(Fredrik C. Løvenskiold 2006)*

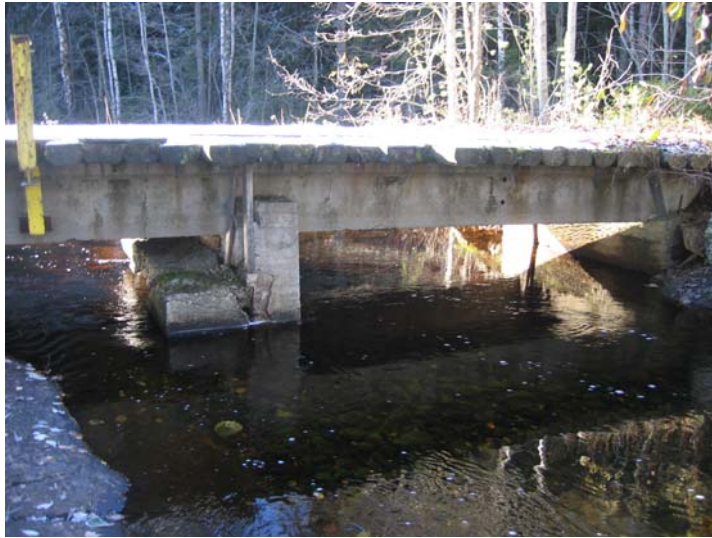
*Bilde 11: Bro 4, prefabrikerte betongbjelker med tredekke (Fredrik C. Løvenskiold 2006)*

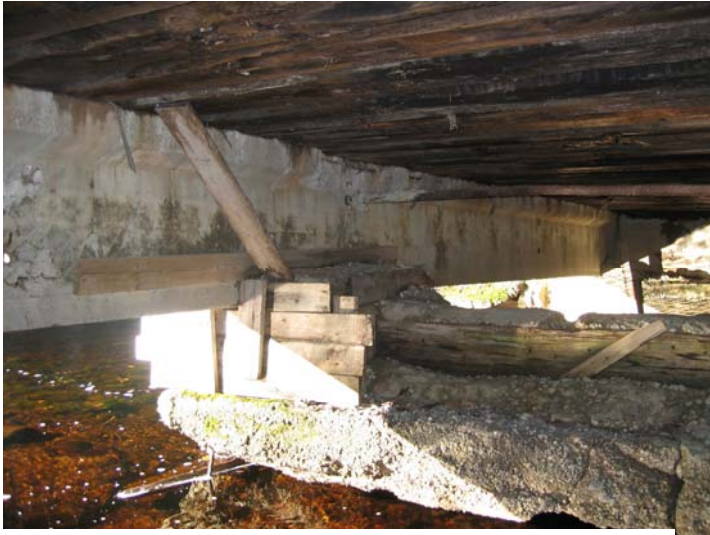
*Bilde 12: Brokar i dårlig forfatning, sprekker og undergraving (Fredrik C. Løvenskiold 2006)*

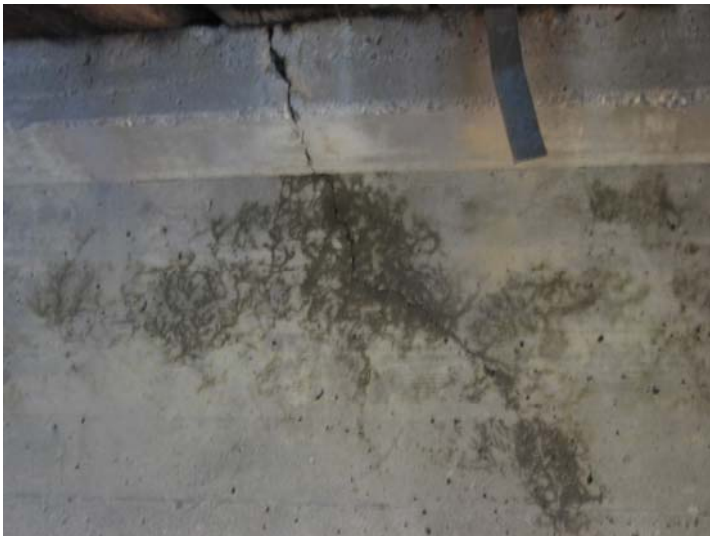
Denne broen er i meget dårlig forfatning. Det er betydelige sprekker i betongbjelkene, se bilde 13. Avstanden ned til vannføringen er liten og ved flom kan det være fare for at broen forsvinner. Brokaret som fungerer som opplagring i elveleiet er på vei til sammenbrudd. Det er tydelige spor etter undergraving og sprekker i betongen, se bilde 12. Brokaret er forsterket i senere tid, men dette ser ut til å være av liten betydning.

Sekundærbæresystemet som består av gamle jernbanesviller er sterkt angrepet av råte. Tredekket er lagt uten mellomrom.

*Bilde 13: Her er tydelige sprekker i de prefabrikerte betongbjelkene (Fredrik C. Løvenskiold 2006)*

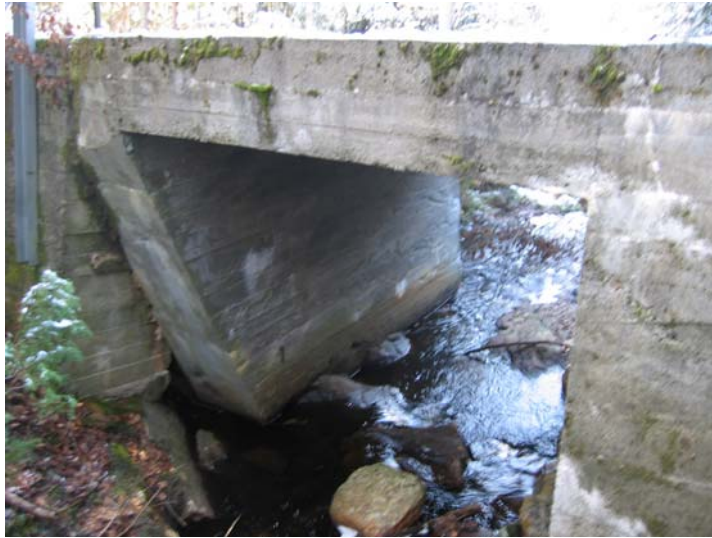
*Bilde 14: Plasstøpt betongplatebro  
(Fredrik C. Løvenskiold 2006)*

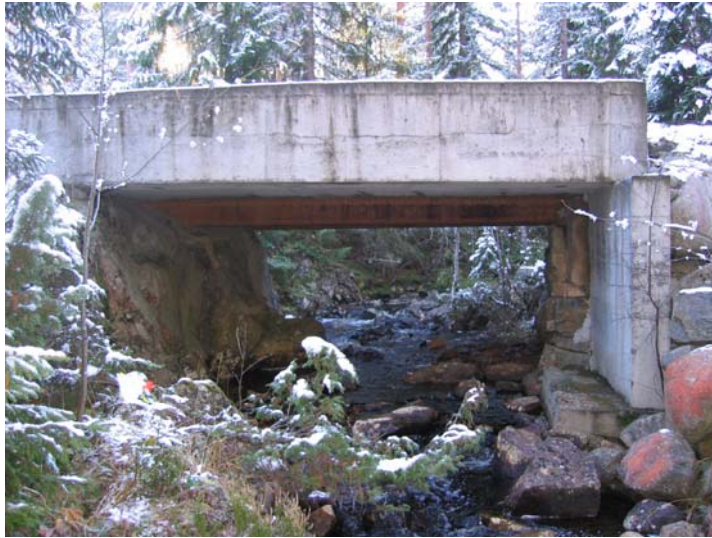
*Bilde 15: H – bjelker av stål med tre- og betongdekke (Fredrik C. Løvenskiold 2006)*

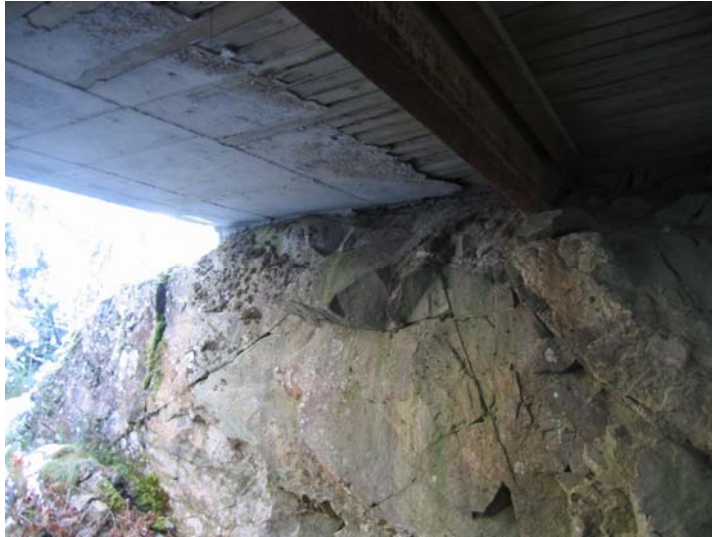
Dette er en tradisjonell brotype som hovedsakelig består av H – bjelker i stål med tredekke, men som har blitt utvidet i bredden i senere tid. Breddeutvidelsen er utført i betong. Det ene landkaret er utvidet med 1,5 m, og det er støpt ny betongplate over hele det gamle sekundærbæresystemet av trevirke. Det vil si at den opprinnelige broen i treverk hadde en totalbredde på 3,6 m. Broen har ingen tegn til ytre skader og hele konstruksjonen er godt utarbeidet og er meget solid.

*Bilde 16: 1,5 m breddeutvidelse utført i betong  
(Fredrik C. Løvenskiold 2006)*

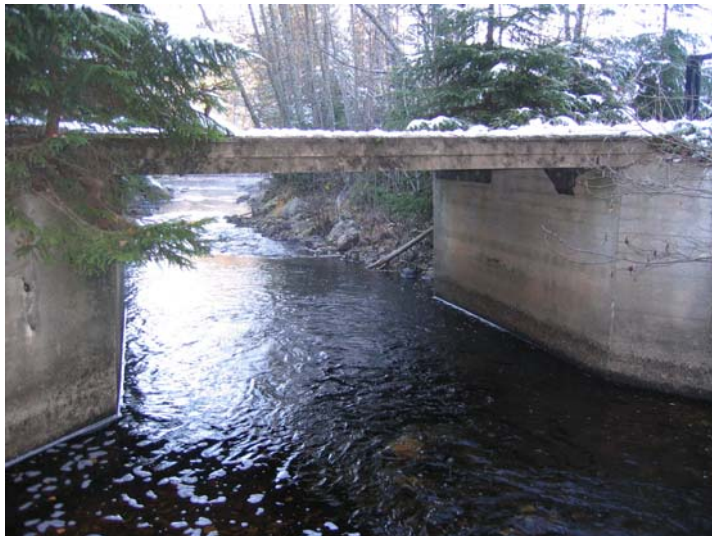
*Bilde 17: Plasstøpt betongplatebro  
(Fredrik C. Løvenskiold 2006)*

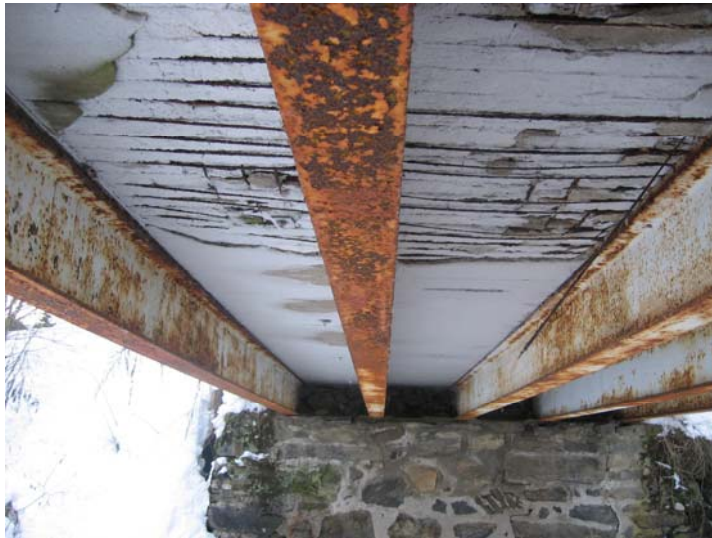
*Bilde 18: 5 stk H – bjelker av stål med betongplate  
(Fredrik C. Løvenskiold 2006)*

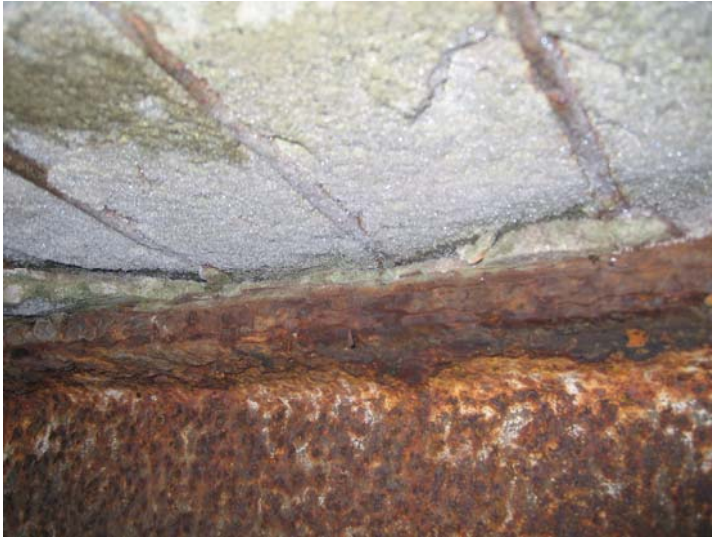
Dette er en bro som har et prekært behov for vedlikehold. Bjelkene av stål er sterkt angrepet av korrosjon. Dette er ikke bare overflaterust. På toppen av bjelkene begynner stålet å gå i oppløsning. Det er også kraftige nedbøyninger i bjelkene. Sveisepunktene for tverrstagene er preget av korrosjon, se bilde 19, og H – bjelkene ligger direkte i kontakt med jord på landkarene.

*Bilde 19: Kraftig angrep av korrosjon på H – bjelkene  
(Fredrik C. Løvenskiold 2006)*

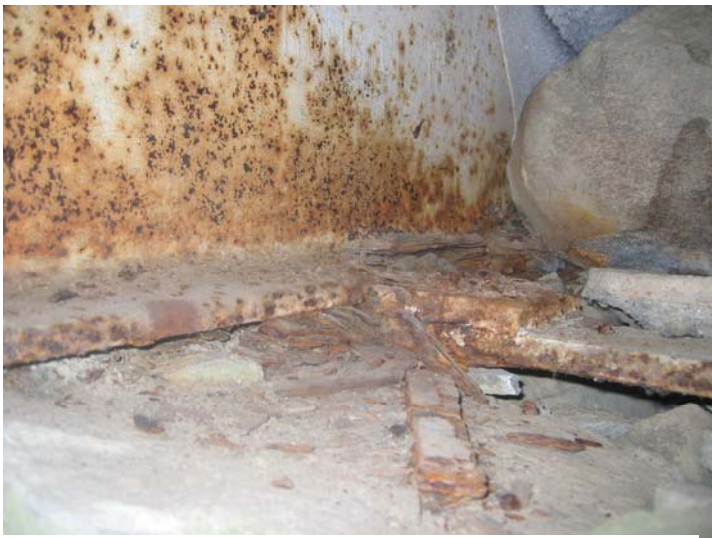
Sveiseforbindelsene mellom bjelkene og tverrstagene er også angrepet av korrosjon, se bilde 20.

*Bilde 20: Sveiseforbindelsene mellom H - bjelker og  
tverrstag er også preget av korrosjon  
(Fredrik C. Løvenskiold 2006)*

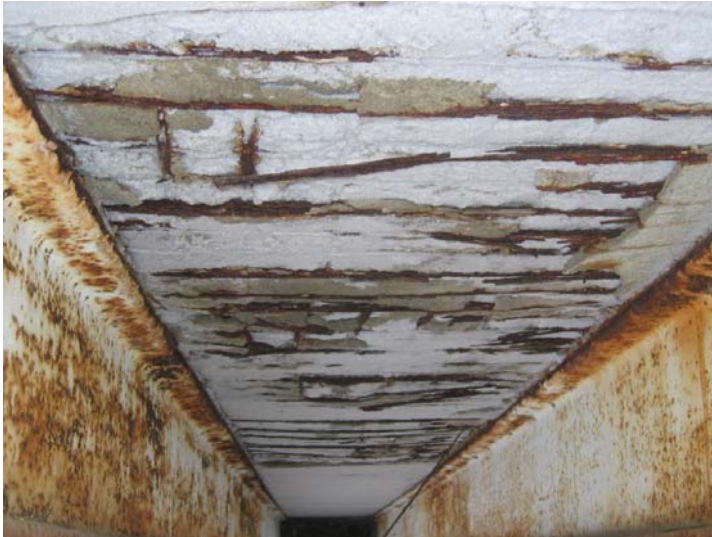
Sekundærbæresystemet av betong er i meget dårlig forfatning. Overdekningen er for liten, og i underkant av betongplata trenger armeringen gjennom betongen. Enkelte steder henger armeringsjernet i fri luft, se bilde 21. Landkarene av tørrmur er solide og har ingen synlige skader.

*Bilde 21: Armeringen trenger gjennom betongen  
(Fredrik C. Løvenskiold 2006)*

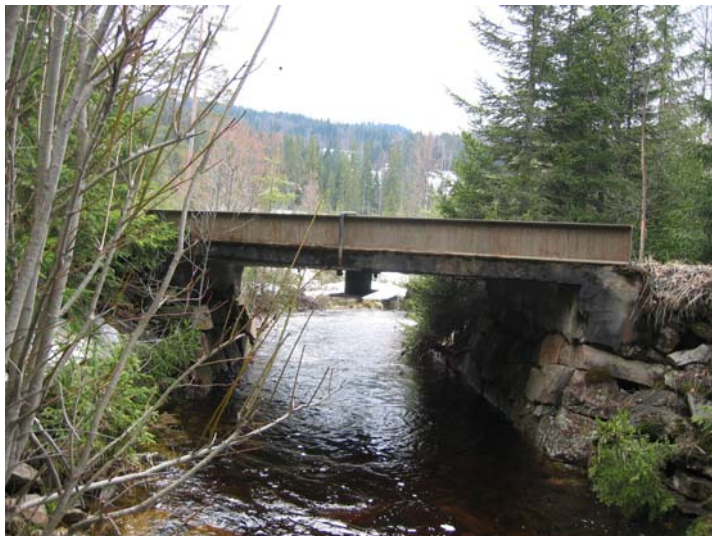
*Bilde 22: Plasstøpt betongplate  
(Fredrik C. Løvenskiold 2006)*

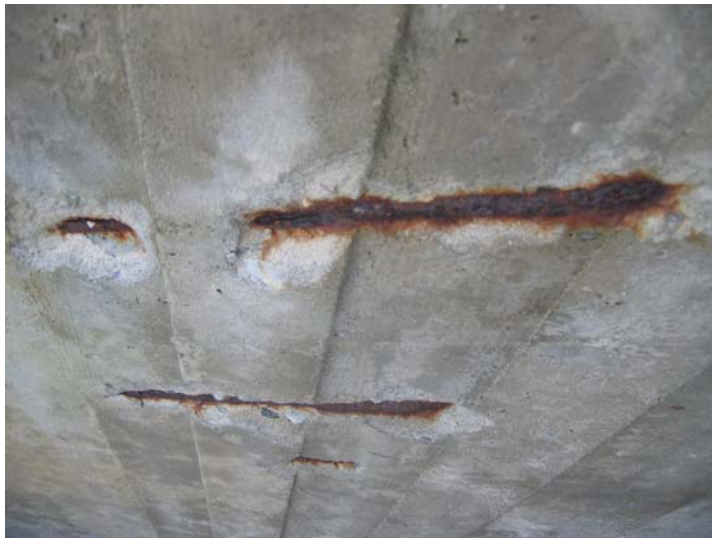
Noe dårlig overdekning på undersiden av broplata, armeringen kommer til syne og den er angrepet av korrosjon.

*Bilde 23: Lite overdekning fører til korrosjon  
(Fredrik C. Løvenskiold 2006)*

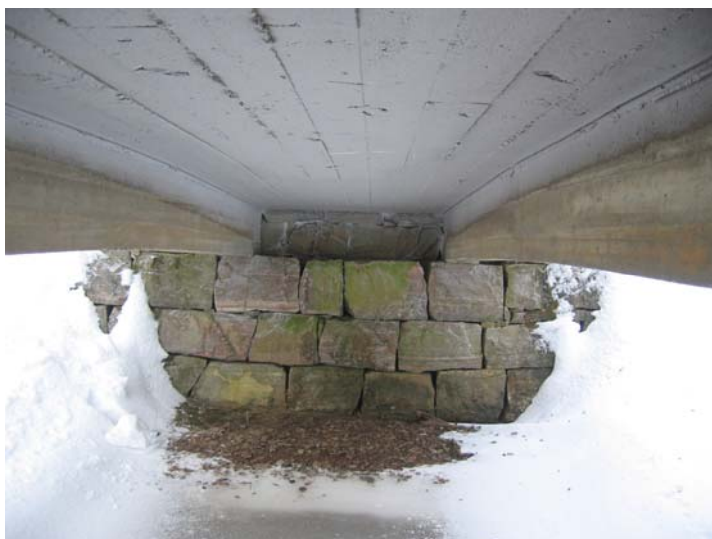
*Bilde 24: Plasstøpt betongbro  
(Fredrik C. Løvenskiold 2006)*

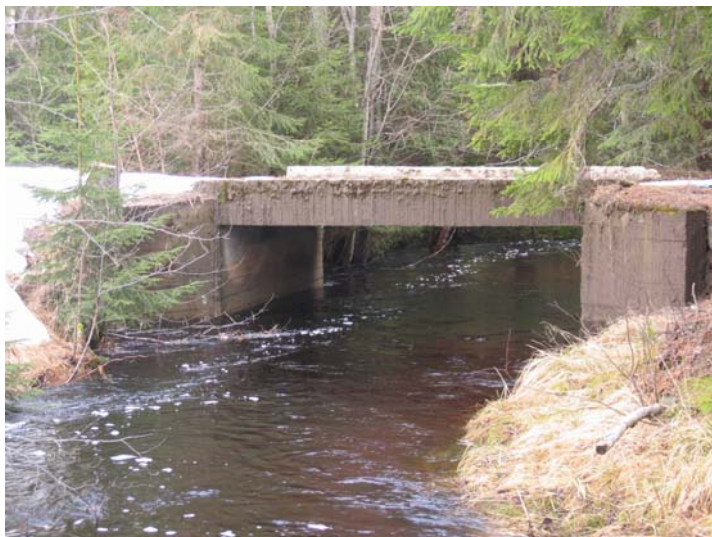
*Bilde 25: Plasstøpt betongplate  
(Fredrik C. Løvenskiold 2006)*

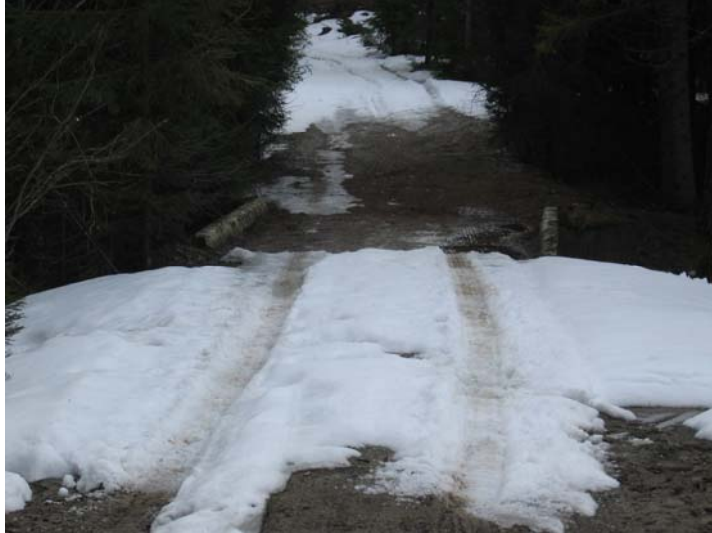
Den tilhørende skogsbilvegen skal rustes opp til vegklasse 3, derfor er det viktig at denne broen utbedres eller skiftes ut slik at dagens krav blir overholdt. Broen i seg selv virker solid og trygg, bortsett fra at innkjøringsvinkelen er feil, se bilde 26.

*Bilde 26: Innkjøringsvinkelen er feil i forhold til vegen (Fredrik C. Løvenskiold 2006)*
