Masteroppgave 2014  
30 stp

Kartlegging av stabilitetsforhold  
og hydrogeologi i  
ravinelandskap langs ny  
jernbanetrasé nord for Eidsvoll  
stasjon.

Survey of stability conditions and  
hydrogeology in ravine  
landscape along new railway  
track north of Eidsvoll Station.

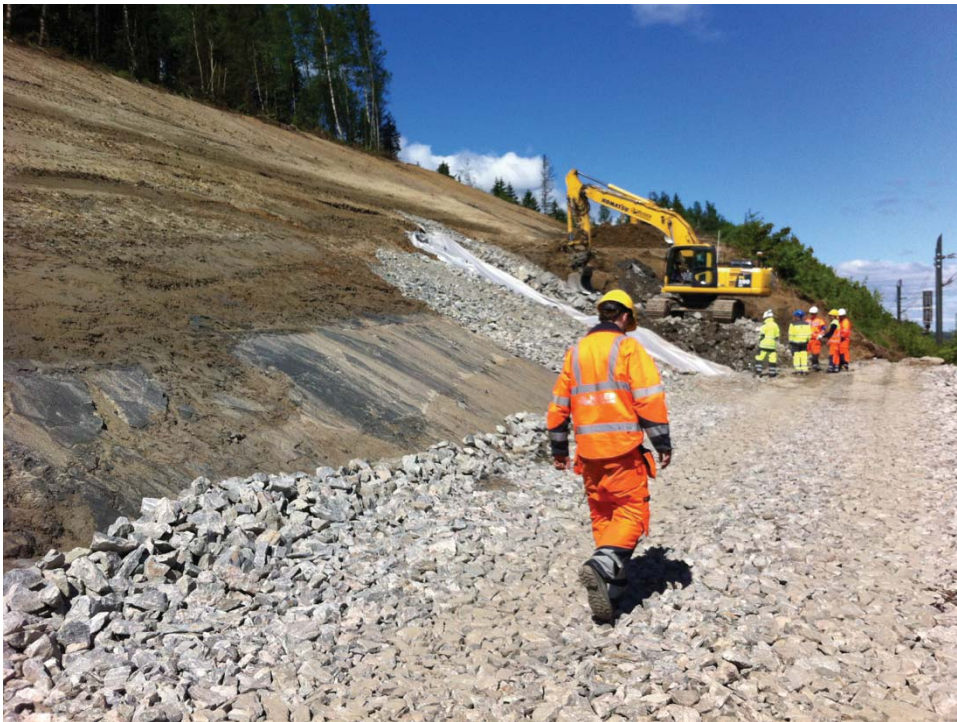
Figur 2. Bilde viser arbeidet med planering for å endre helningsgraden i den store skråningen 03.06.2013 (JBV 2013). Legg merke til den markante lagdelingen mellom leire, silt og sand, samt spor etter grunnvannserosjon midt i sandlaget.

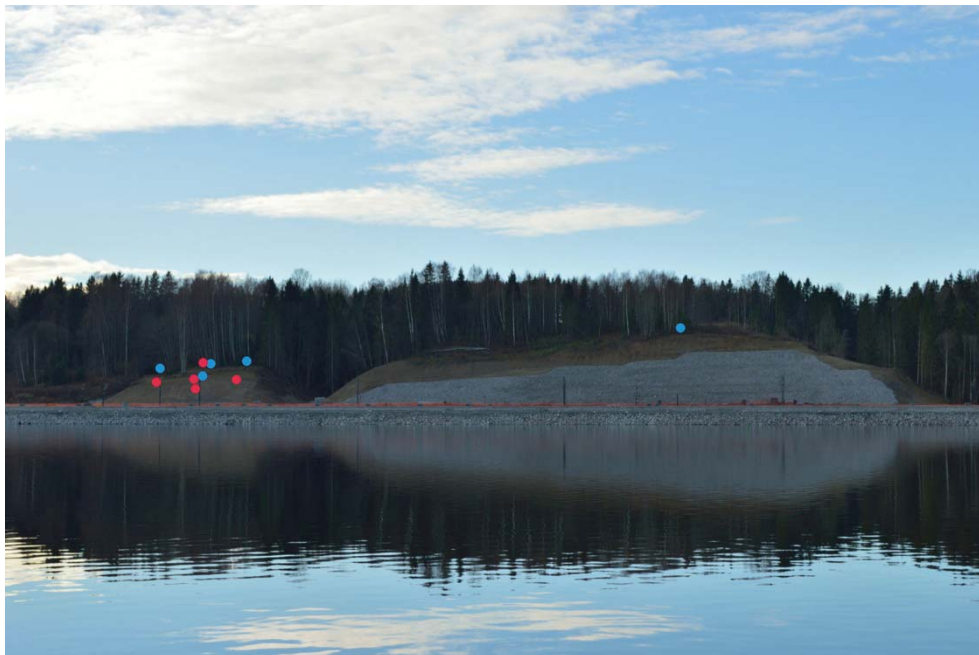
Figur 3. Skjæringene nord for Eidsvoll stasjon fotografert fra østsiden av Vorma. De røde og blå prikkene er beskrevet under avsnittet om metode. (Aavatsmark 2013)

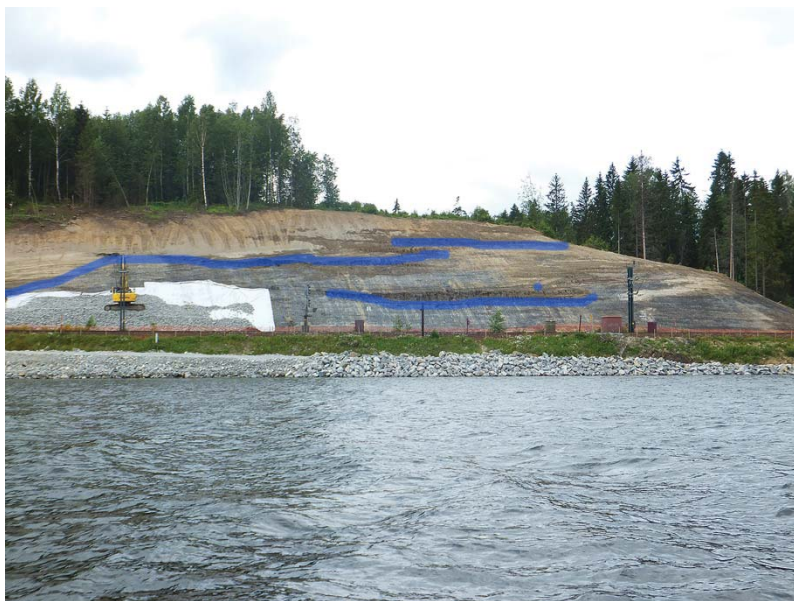
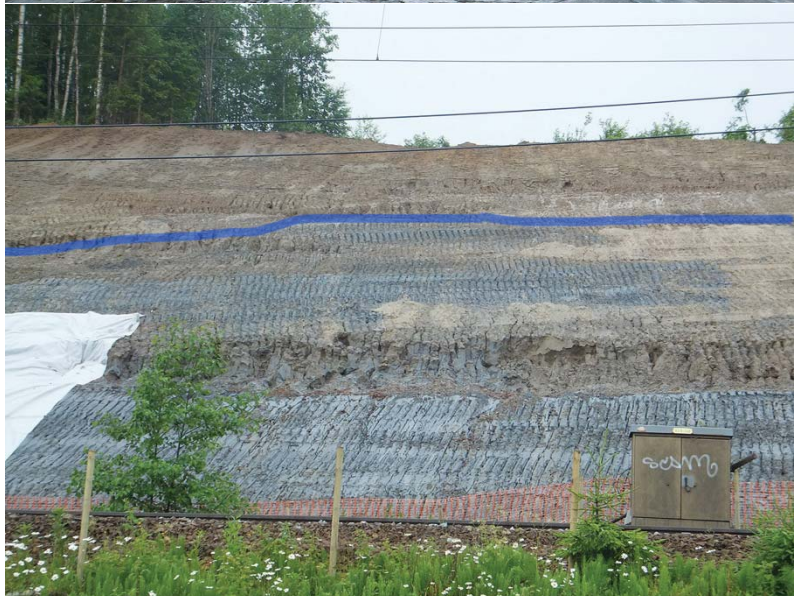
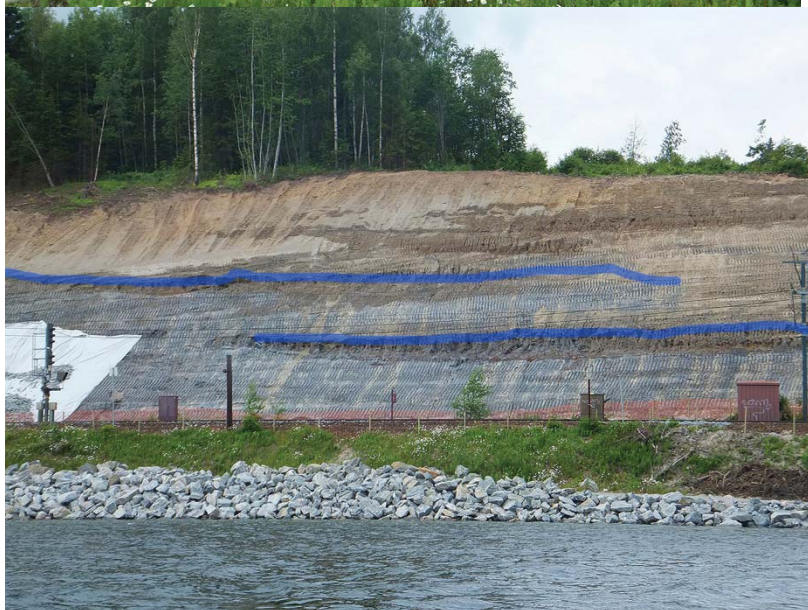
Figur 7-10. Bilder fra pleneringsarbeidet i juni 2013. Legg merke til den markante lagdelingen. (Jernbaneverket 2013).

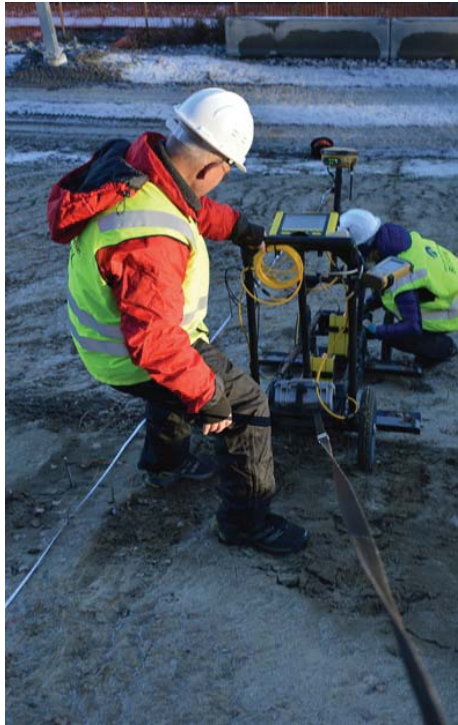
Figur 11. Georadar-opptak i ulendt terreng. Overingeniør Leif Jacobsen assisteres av Tone Israelsen fra Jernbaneverket på vei ned den minste skjæringen.

Den 28.11.2013 ble de tre første georadar-opptakene gjennomført ved den minste skjæringen. Antenner med en frekvens på 50 MHz. Den 04.02.2014 ble det foretatt georadaropptak av den største skråningen. Denne gang ble det benyttet antenner med en frekvens på 100MHz.

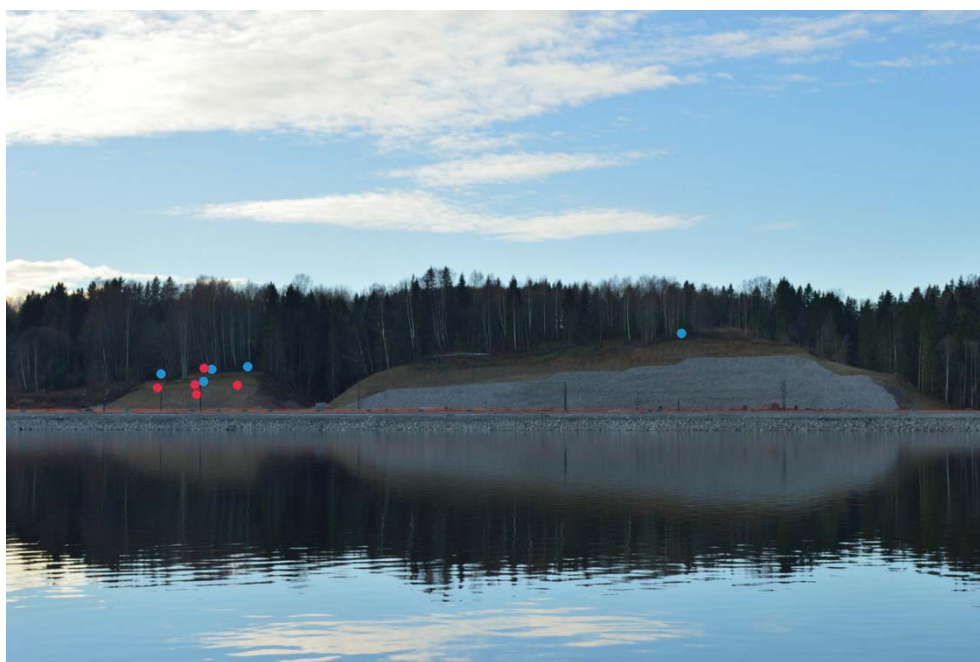
Figur 13. Skjæringene sett fra østsiden av Vormå. Blå punkter markerer plassering av grunnvannsbrønner, og røde punkter jordfuktsensorer. Tre av brønnenes plassering er ikke synlig på bildet da disse ligger lenger inne i landskaper og derfor er dekket av skog. (Aavatsmark 2013)

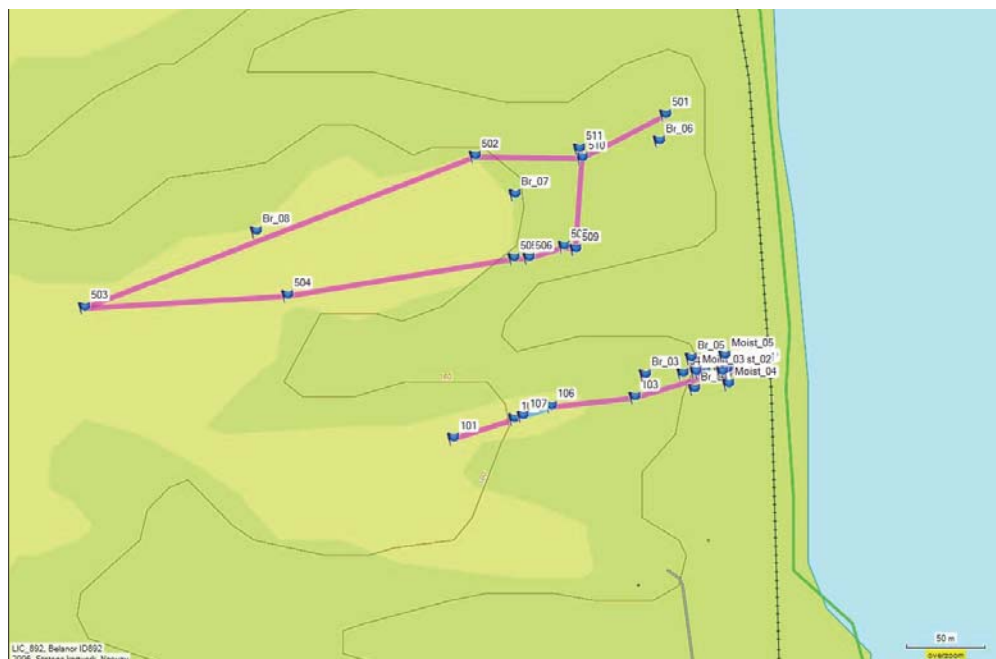
Figur 17. Linjene viser profiler kartlagt med georadar.

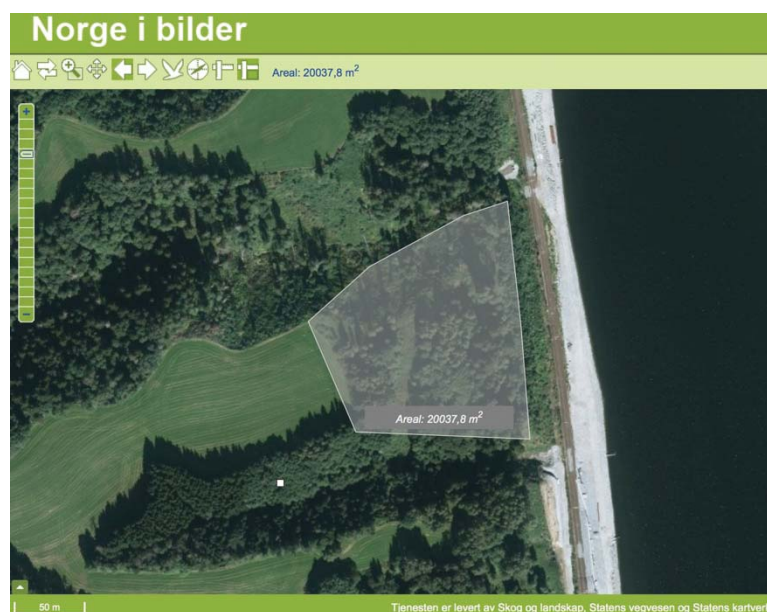
Figur 25. Infiltrasjonsarealet ble beregnet til 20.000 m<sup>2</sup> (www.norgeibilder.no)

Infiltrasjonsarealet som påvirker den store skjæringen er beregnet til 20.000 m<sup>2</sup>. Dette ble gjort ved hjelp av verktøy for arealberegning i karttjenesten norgeibilder.no.

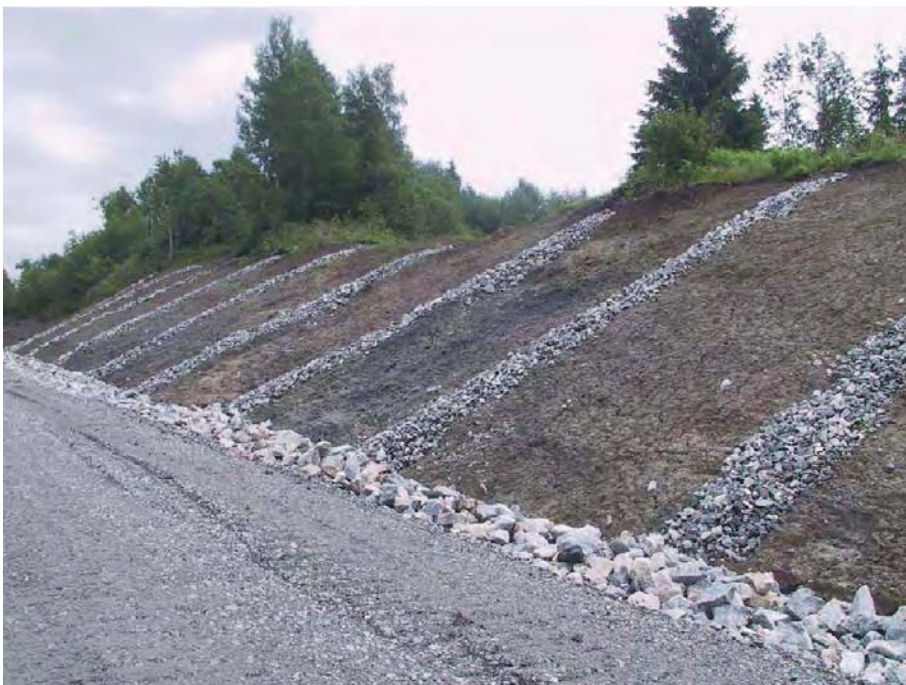
Figur 33. (figure 245.4 i HB018) Skråningsdren vinkelrett på vegggrøft (Rv 120, Nannestad. Foto: Arvid Sagbakken, SVV)

Der det er jevnt vannsig i skråningen og fare for overflateglidninger, kan det være nødvendig med skråningsdren vinkelrett på vegggrøften, se figur 245.4.

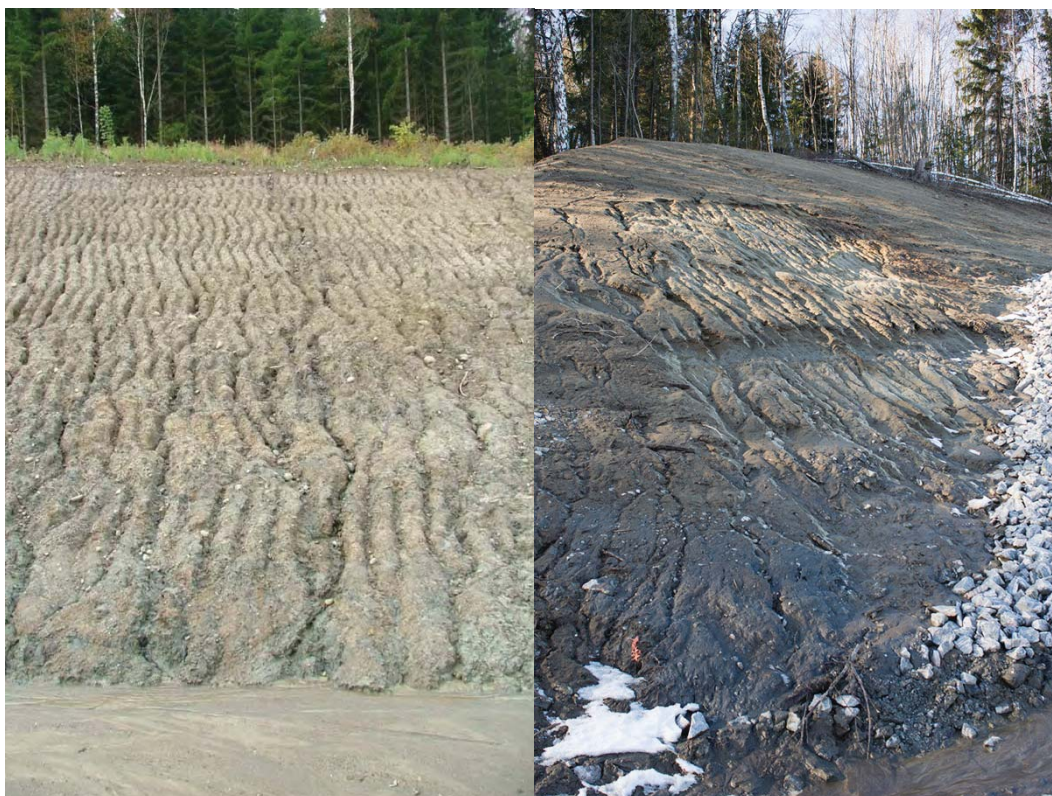
Figur 38. Til venstre et bilde fra HB274,eksempel på overflateerosjon (Foto: Flesjø K., SVV). Til høyre; bilde fra søndre del av stor skråning ved Eidsvoll (Foto: Aavatsmark, E.)

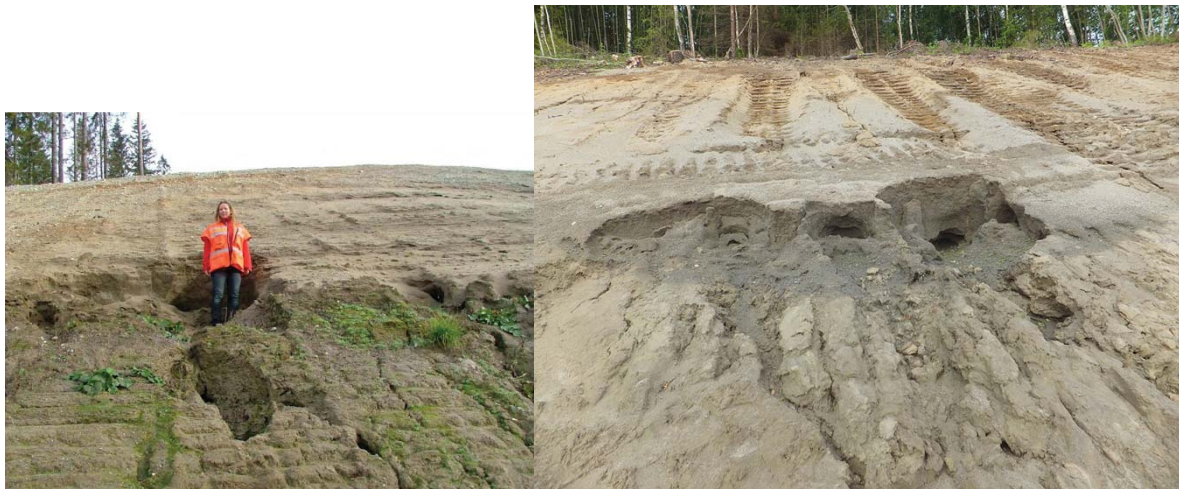
Figur 39. Til venstre et bilde fra HB274, eksempel på grunnvannserosjon (Foto: Hansen, T., SVV). Til høyre; bilde 4-5 meter fra toppen av stor skråning ved Eidsvoll (Foto: Jernbaneverket, 2013)

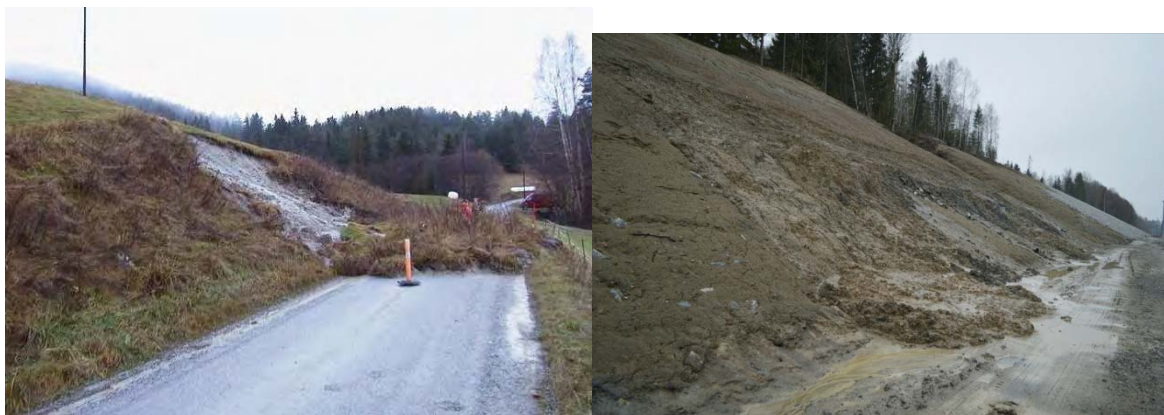
Figur 40. Til venstre et bilde fra HB274, eksempel på overflateglidning (Foto: Dolva, B., SVV). Til høyre; bilde av overflateglidning i liten skråning ved Eidsvoll (Foto: Aavatsmark, E.).
