Masteroppgave 2014  
30 stp

# Georeferering av broer og kulverter på skogsbilveier

Georeferencing of bridges and culverts on forest  
roads

Ole Stabekk

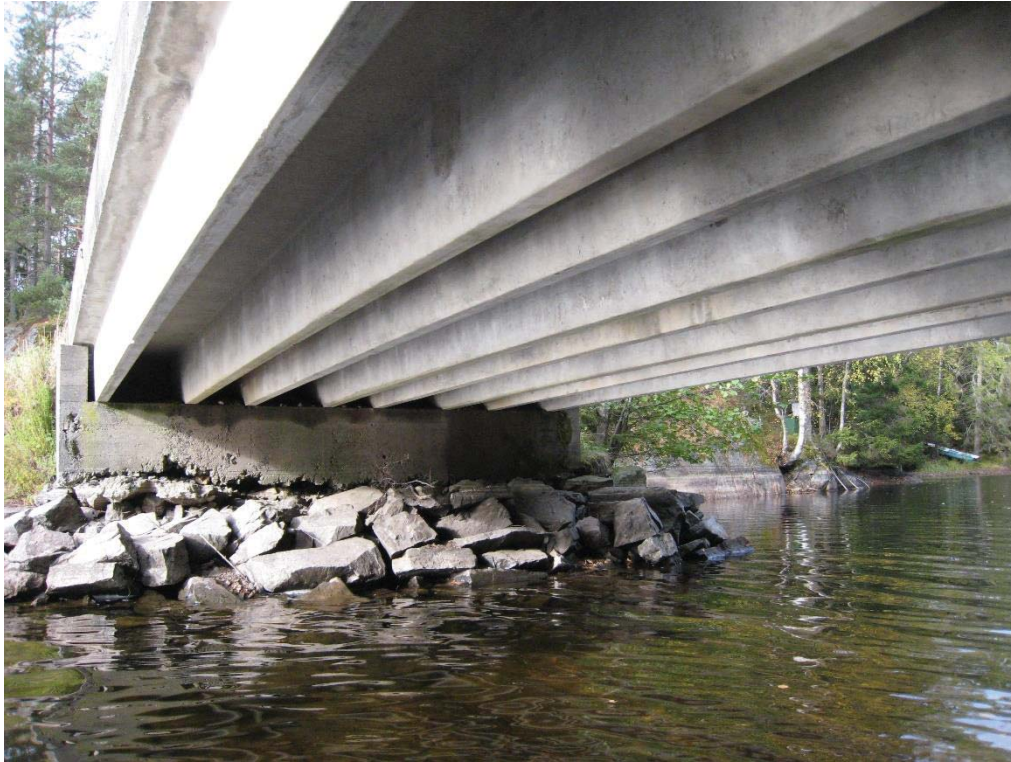
Figur 2: En betongbjelkebro med betongdekke som krysser Raudsjøen i Østmarka. Foto: Ole Stabekk, 2013.

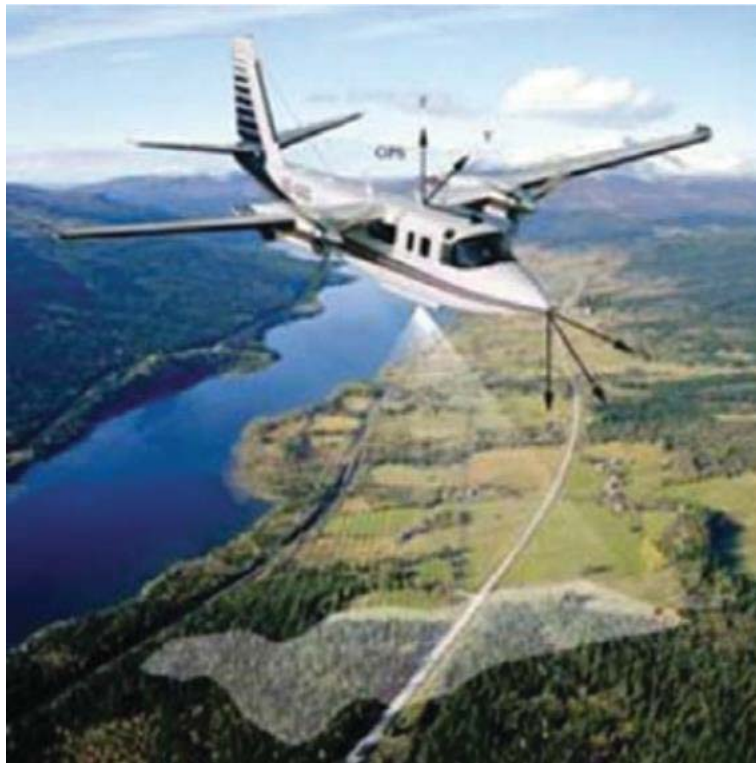
Flybåren laserskanning utføres ved at det blir sendt ut laserpulser fra fly eller helikopter som viser høyden over terrengoverflaten. Det blir som vist i Figur 13 registrert punkter i en viss sveipebredde under laseren. Til skogbruksformål er det vanligvis skogens høyde som er det mest interessante, dvs. differansen mellom tretopp-treff og terreng-treff. Andre brukere av flybåren laserskanning fokuserer som regel på terrenghøyden (Grinderud, et al., 2008).

Figur 13: Illustrasjon av flybåren laserskanning via fly (Paule, 2012, p. 26).

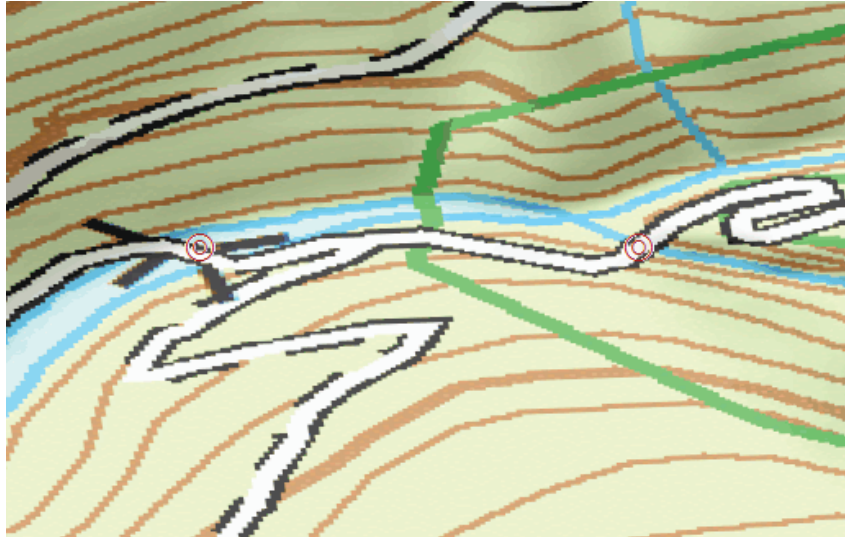
Figur 18: De røde sirklene markerer at ut ifra registreringen som er gjort på skogsbilveier i Oppland er det registrert to broer i dette området. Kartutsnittet er tatt fra ArcGIS. Målestokk 1:6000. Sted: Søråa, Ringebu.

*Figur 18, 19, 20 og 21 viser fremgangsmetoden i gjennomgangen av skogsbilveibroer i Akershus og Oppland.*

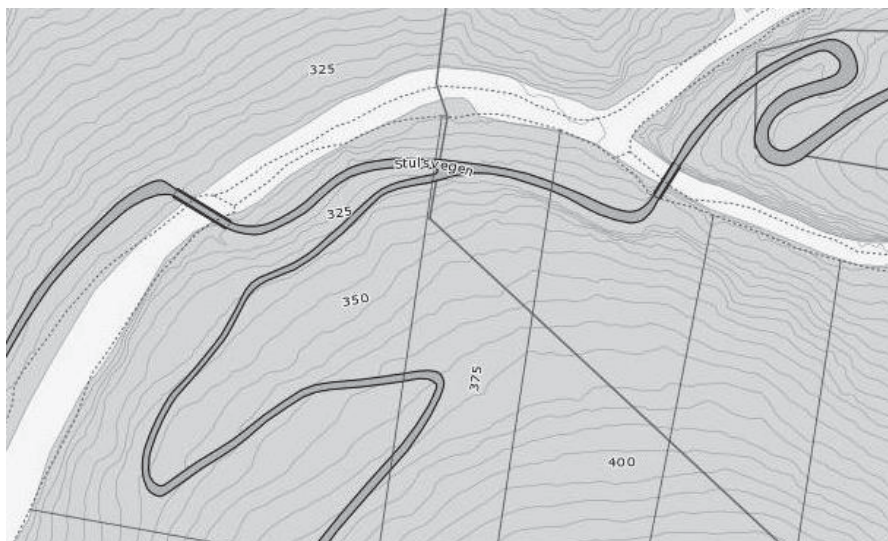
Figur 19: Broene som er feltregistrert i Figur 18 er også registrert som broer i FKB-dataene på Kilden. Målestokk 1:2500. Sted: Søråa, Ringebu.

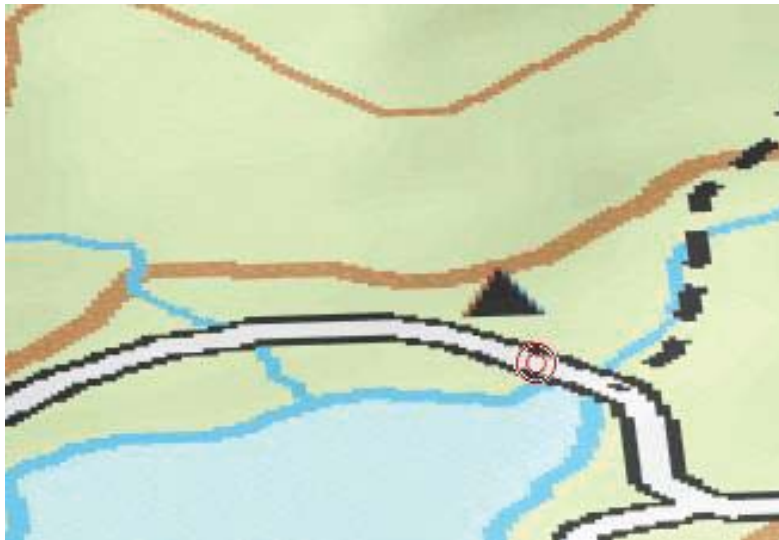
Figur 20: Den røde sirkelen markerer at ut ifra registreringen som er gjort på skogsbilveier i Oppland er det registrert én bro på dette punktet. Kartutsnittet er tatt fra ArcGIS. Målestokk 1:6000. Sted: Store Sandungen, Lunner.

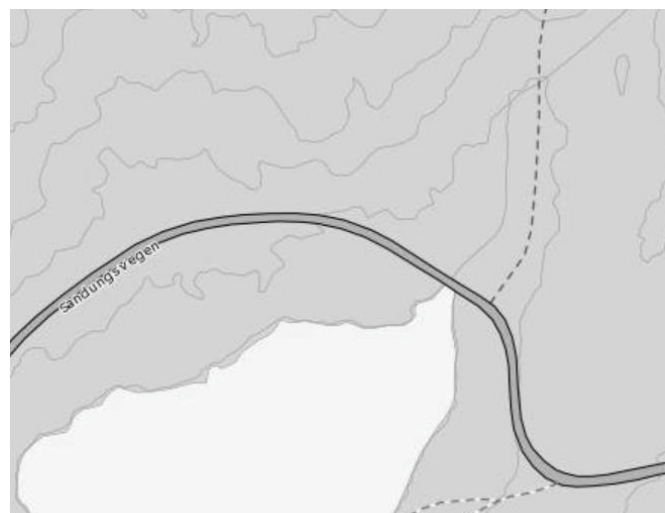
Figur 21: Broen som er feltregistrert i Figur 20 er ikke registrert som bro i FKB-dataene på Kilden. Målestokk 1:2500. Sted: Store Sandungen, Lunner.

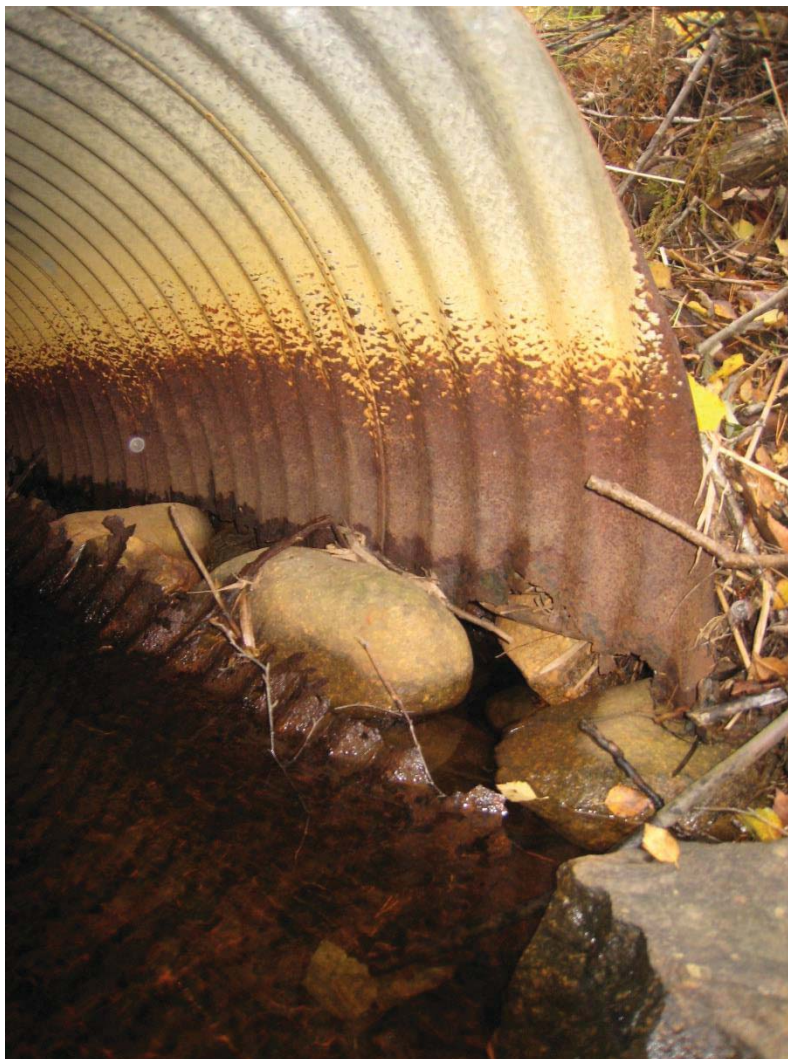
*Figur 23: Kulvert med diameter på 1000 mm angrepet av rust. Kulverten er delt i to langs hele vannlinjen. Sted: Enebakk. Foto: Ole Stabekk, 2013.*

Kulverten i *Figur 23* er et typisk eksempel på hva som kan skje med gamle stålrør dersom de blir angrepet av rust. Her har røret smuldret opp langs hele vannlinjen. I tillegg har massene i overdekningene flyttet på seg og forårsaket en sterkt deformert vei.

*Figur 33: Kollapset kulvert. Figur 23 er her illustrert. Stiplet linje er tidligere veillinje, mens vi ser ny veillinje like under i to forsenkninger på hver side av kulverten. I vannlinjen finnes steiner som er benyttet i underbygningen.*

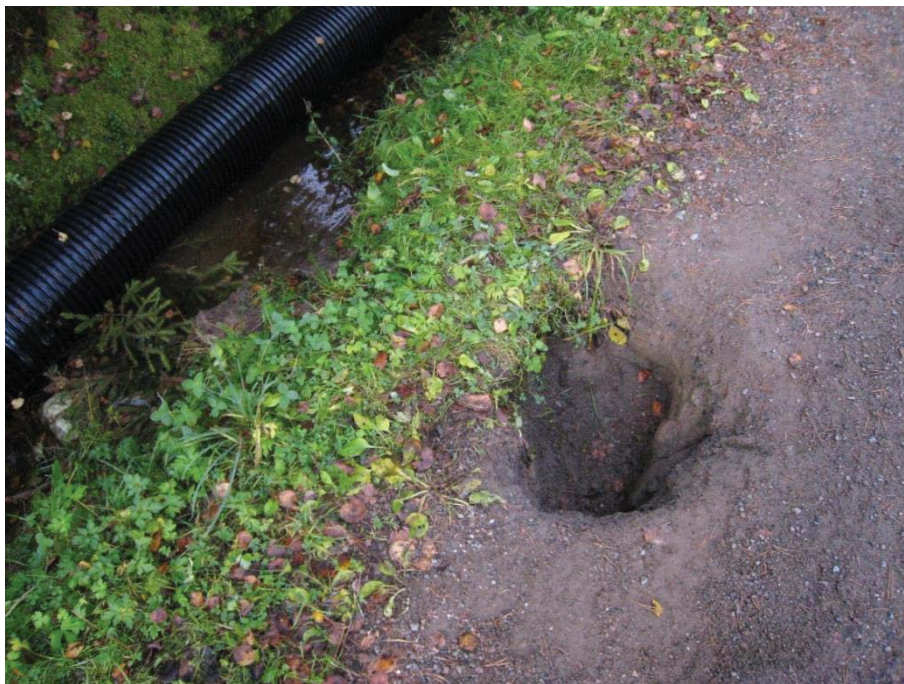
*Figur 24: Hull med størrelse 30 x 30 cm i vei grunnet betongrør som har glidd fra hverandre. Sted: Enebakk. Foto: Ole Stabekk, 2013.*

*Figur 24* viser et hull i veien oppstått grunnet betongrør som har glidd fra hverandre. Disse hullene har en tendens til å vokse, og kan gjøre stor skade på kjøretøy. I dette tilfellet ligger et nytt rør klart til utbedringer.

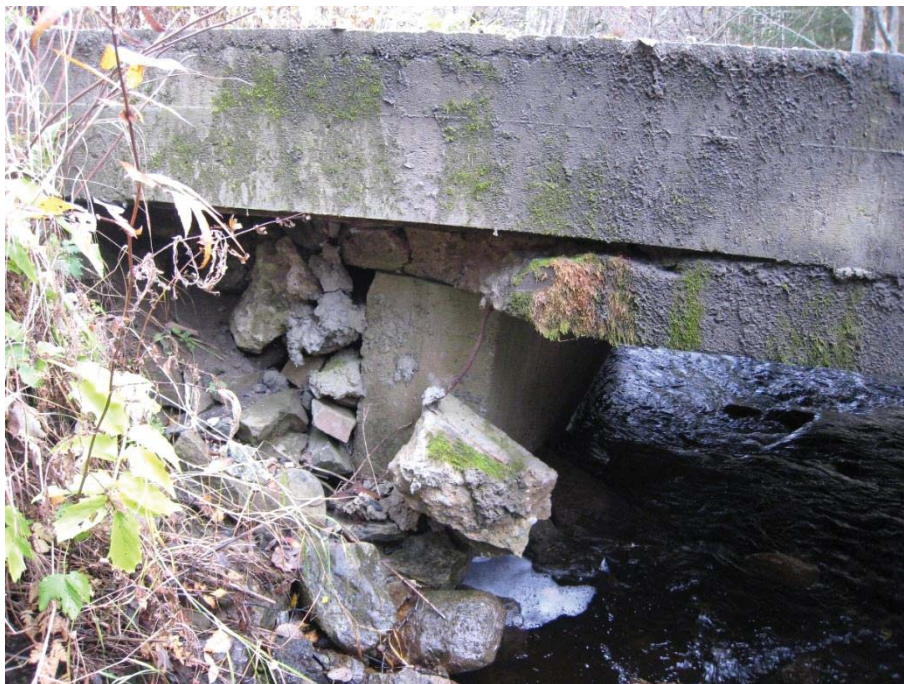
*Figur 25: Landkar i dårlig forfatning. Betongplatebro støpt ovenpå eldre bro. Sted: Enebakk. Foto: Ole Stabekk, 2013.*

Broen i Figur 25 er i tydelig forfall. Broen er en plass-støpt betongplatebro som hviler på en eldre bro og dens landkar. Begge landkar er i dårlig forfatning, og masser er delvis vasket ut bak disse. Av broene i undersøkelsen så hadde 2 av 2 skader.
