Norges miljø- og  
biovitenskapelige  
universitet

Masteroppgave 2016 30 stp  
Institutt for naturforvaltning

## **Dimensjonering av stikkrenner på skogsbilveg**

Sizing of Culverts on Forest Roads

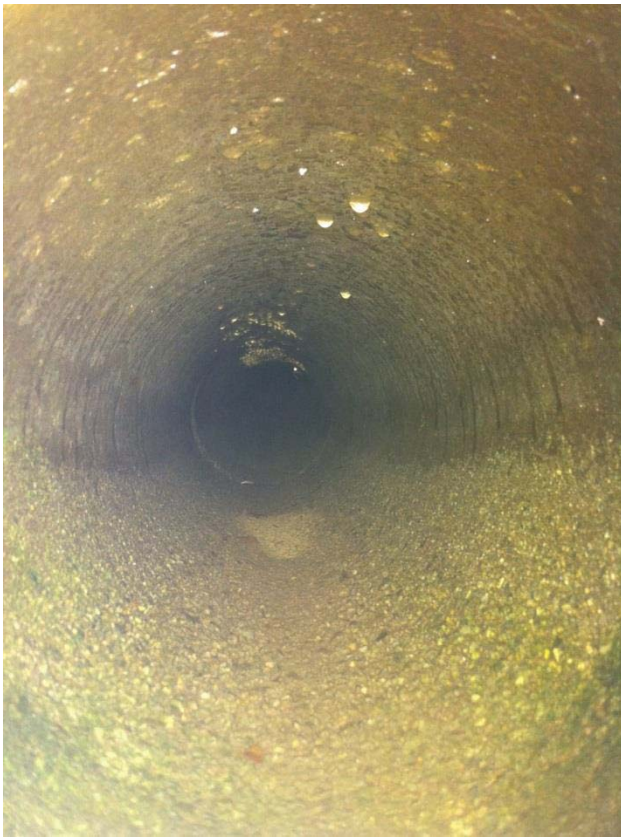
Skader på stikkrenner kan bli et stort problem på skogsbilveger hvis skaden reduserer kapasiteten på rennene. På de aktuelle vegene ble det registrert 16 rør som hadde en eller annen form for skade. Flesteparten av de observerte skadene var buet løp, noe som kan forekomme både på betong, plast og stålrør. Her var det stort sett bare plastrør som var buet, noe som kan samsvare med at plastrør er mer elastiske enn betongrør. Bilde 1 viser imidlertid at det også var betongrør med denne type skade. Som bildet viser, var det ikke mulig å se den andre åpningen på stikkrenna på grunn av en kraftig bue i røret. Årsaken til at en stikkrenne kan få buet løp kan være dårlig masse under og rundt røret. Det kan hende at denne setter seg og beveger seg ulikt i forhold til resten av vegen. Et annet alternativ er at stikkrennen kan ha bli lagt feil under bygging av vegen. Buede løp fører ofte til redusert

vannhastighet i røret, noe som gir dårligere kapasitet. Dette vil ofte bli et problem først under stor vannføring.

**Bilde 1: Skade med buet rør. Foto Kristofer Tveiterå**

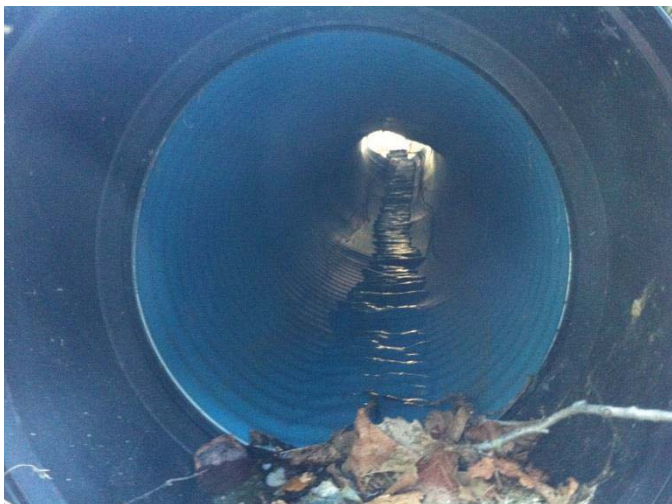
Undersøkelsen viste også rør med andre typer skade. Det ble registrert rør som var blitt sammentrykt. Dette var trolig skjedd på grunn av liten overdekning, som minimum skal være på 0.5 m (Landbruks- og matdepartementet 2013). Betongrør og stålrør vil tåle mer press før det blir en sammentrykking enn det plastrør gjør. Rør av betong eller stål er mye kraftigere og har ikke så elastiske vegger som plastrenner. Dette blir illustrert på bilde 2, der man også kan se at røret var trykket noe sammen i bunn. Det kan tyde på at det var grove masser rundt røret, noe som kan forverre problemet. I det verste tilfelle på Sjøvegen ble det registrert en overdekning på 10 cm. Røret var også blitt trykt sammen på grunn av transporten på vegen. Sammentrykking på stikkrenner vil føre til at kapasiteten blir redusert. En kan sammenligne det med hvordan en plastflaske blir når man klemmer den på midten.

**Bilde 1: Skade med sammentrykt rør, Foto Kristofer Tveiterå**

Det er viktig at overbygningen på stikkrennene er tilstrekkelig og i henhold til forskriftene, slik at man unngår skader på rennene. Selv om utilstrekkelig overdekning trolig ikke var årsaken til alle skadene, viste undersøkelsen at den var under det minimale kravet på 0.5 m på nesten 50 % av stikkrennene som ble registrert. Det er bare tykkelsen på overbygningen som er blitt registrert. Type masse og kornfordeling på denne har man derfor ikke kontroll på. Rørene skal legges i en grusblanding som ikke er telefarlig. Kornstørrelsen vil variere i forhold til materialet på røret og produsenten av dette. Ved bruk av betong og stålrør tolereres det større kornstørrelser i massene som legges rundt rørene, enn ved legging av plastrør (Landbruks- og matdepartementet 2013). Riktig bruk og riktig massetype er viktig med hensyn til drenering både det som blir brukt, rundt stikkrenner og det som blir brukt i og rundt grøfter.

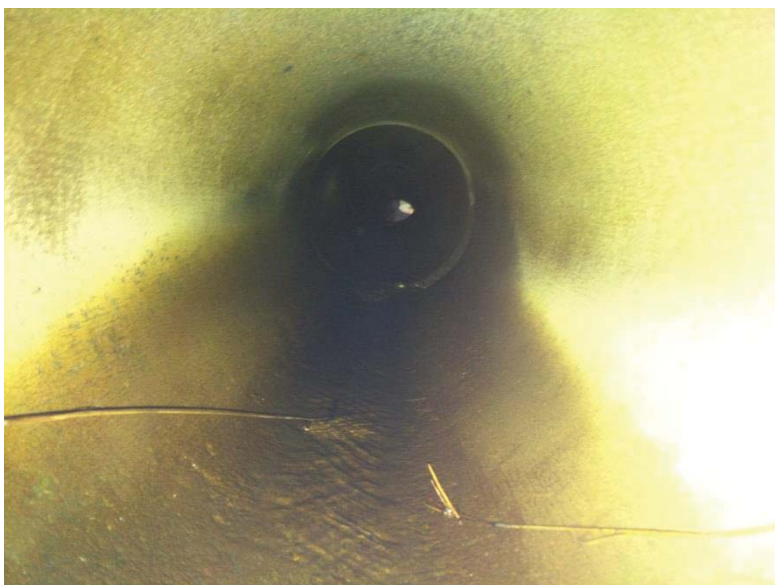
Fraglidning, illustrert på Bilde 3, er ofte et problem man ser på betongrør, da disse har flere skjøter enn plast og stålrør. På bildet kan man se at fraglidningene i motsatt ende var så pass store at høyden på rørene hadde forskjøvet seg i forhold til hverandre. Dårlige masser rundt røret er ofte problemet når det blir fraglidning. Masser med telefarlig materiale vil føre til mye bevegelse når det blir frost, noe som igjen kan føre til bevegelse i stikkrennen. Der rør har sklidd fra hverandre vil man også kunne få utvasking rundt røret. Dette kan igjen føre til større fraglidninger. Nye betongrør har bedre tetning mellom skjøtene og er bedre rustet til å forhindre fraglidning enn eldre betongrør, så lenge det ikke er for store bevegelser (Reiersen 2007). Vannhastigheten ved en slik skade vil minke, og vann kan ta nye veger der det renner ut ved skjøtene. Dette kan føre til større skader og/eller redusert kapasitet i stikkrenna.

**Bilde 3: Skade med fraglidning i betongrør. Foto Kristofer Tveiterå**
